**Schießsportanlage Waakhausen, Niedersachsen;
Gutachten über eine Gefährdungsabschätzung gemäß §9 BBodSchG
Anlage 6: Fotodokumentation**

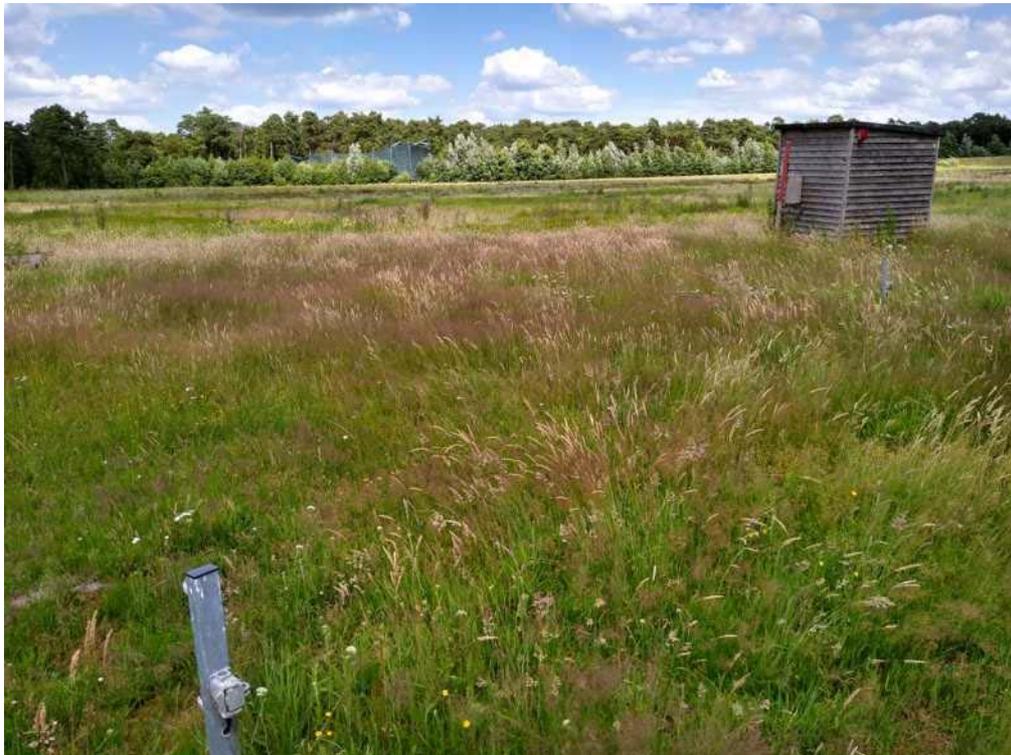
Foto 1: Übersicht über die Schießsportanlage Waakhausen. Blick vom Schützenstand der westlichen Anlage in Richtung Nordost. Im Hintergrund: Waldrand und Fangzaun Flurstück 61/2 (29. Juni 2020).

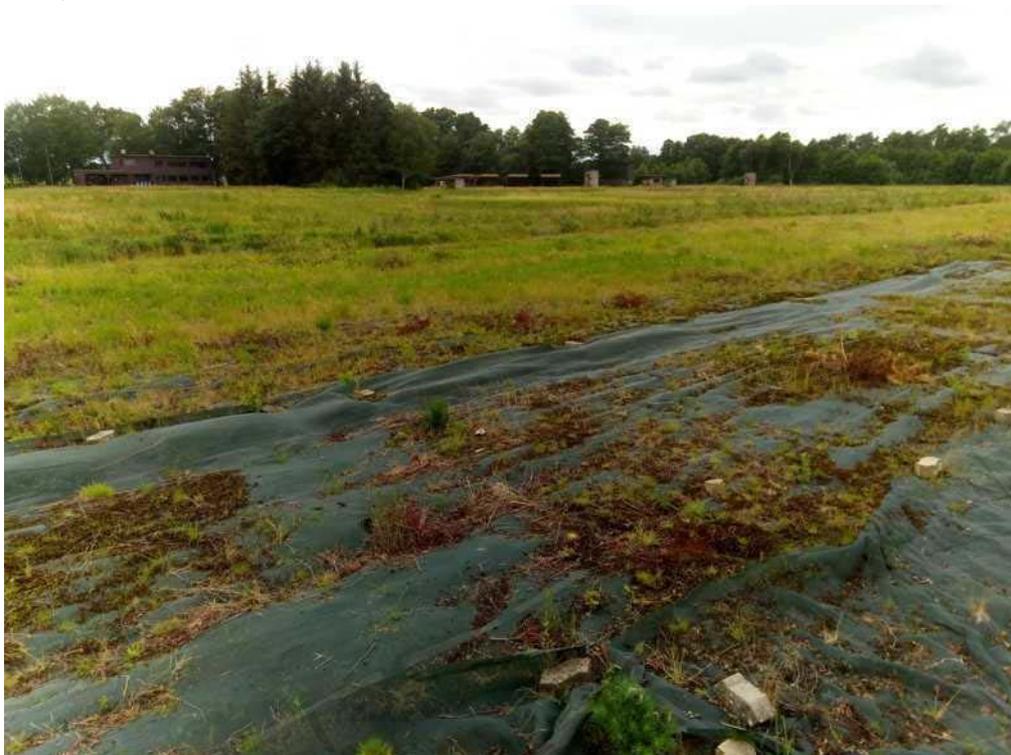
Foto 2: Übersicht über die Schießsportanlage Waakhausen. Blickrichtung nach Südwesten. Im Vordergrund: Sanierungsbereich und PE-Monofilgewebe. Im Hintergrund: Niederschlagsbereich bis Schützenstände (6. Juli 2020).

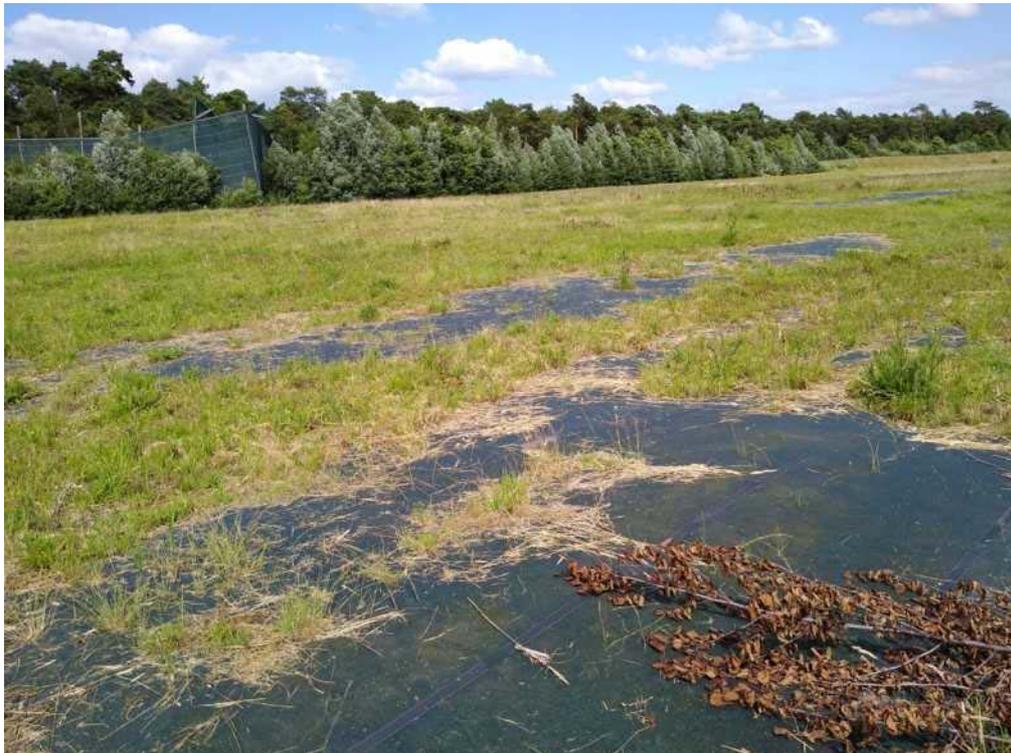
Foto 3: Übersicht über die Schießsportanlage Waakhausen. Blickrichtung nach Nordosten. Im Vordergrund: Sanierungsbereich und PE-Monofilgewebe. Im Hintergrund: Fangzaun Flurstück 62/1 und Waldrand (29. Juni 2020).

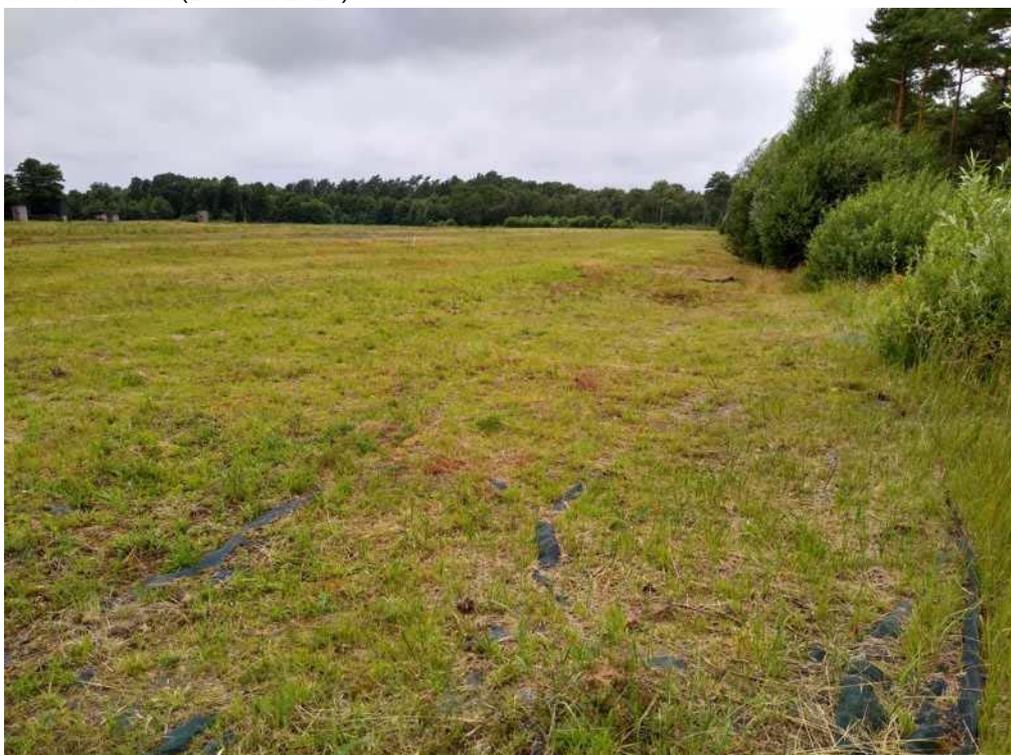
Foto 4: Übersicht über die Schießsportanlage Waakhausen. Blickrichtung nach Westen. Links Sanierungsbereich und PE-Monofilgewebe mit starkem Bewuchs. Rechts: Waldrand (1. Juli 2020).

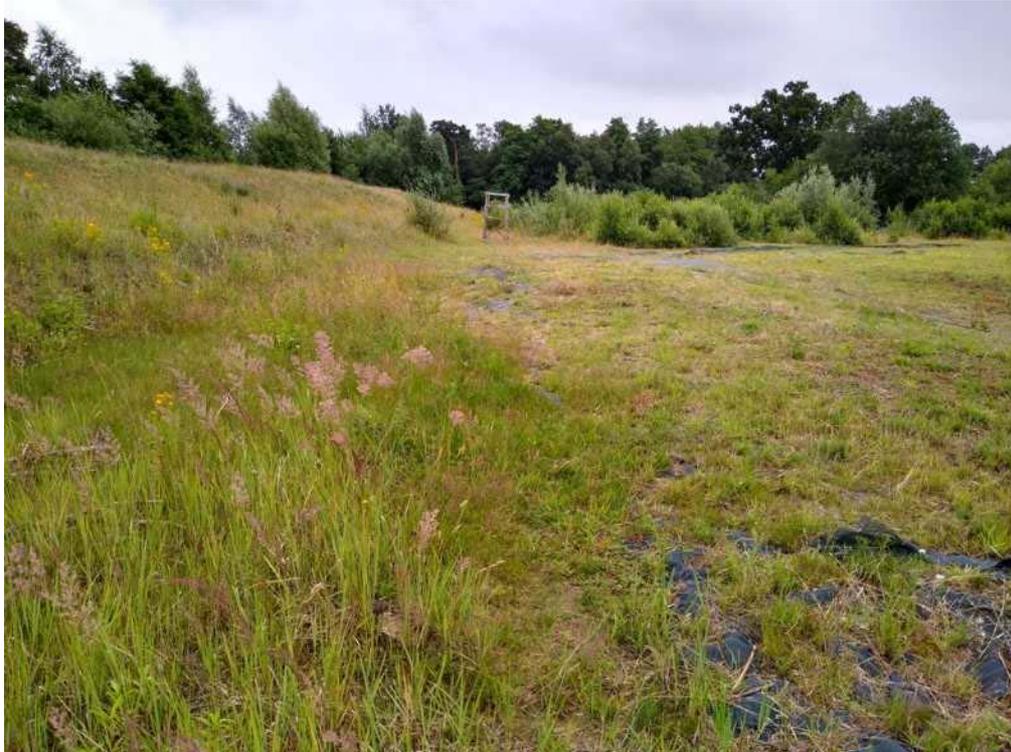
Foto 5: Übersicht über die Schießsportanlage Waakhausen. Blickrichtung nach Südosten. Links: Sicherungsbauwerk. Rechts: Sanierungsbereich und PE-Monofilgewebe mit starkem Bewuchs (1. Juli 2020).

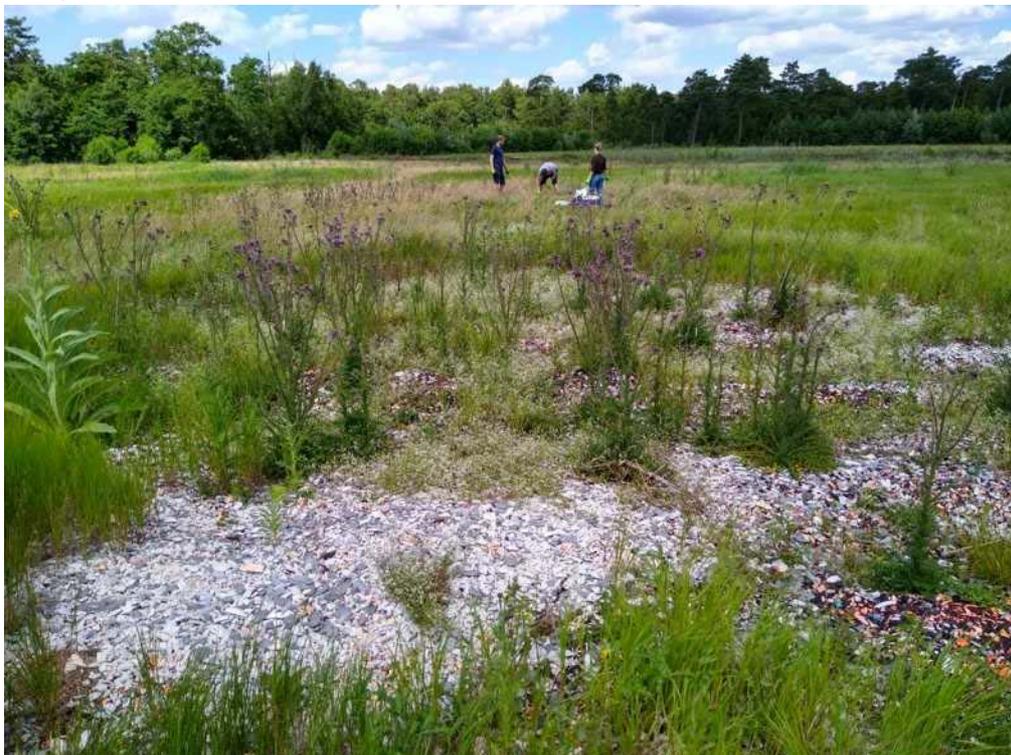
Foto 6: Überblick über die Scheibensplitterzone der westlichen Anlage. Blick in Richtung Norden (29. Juni 2020)

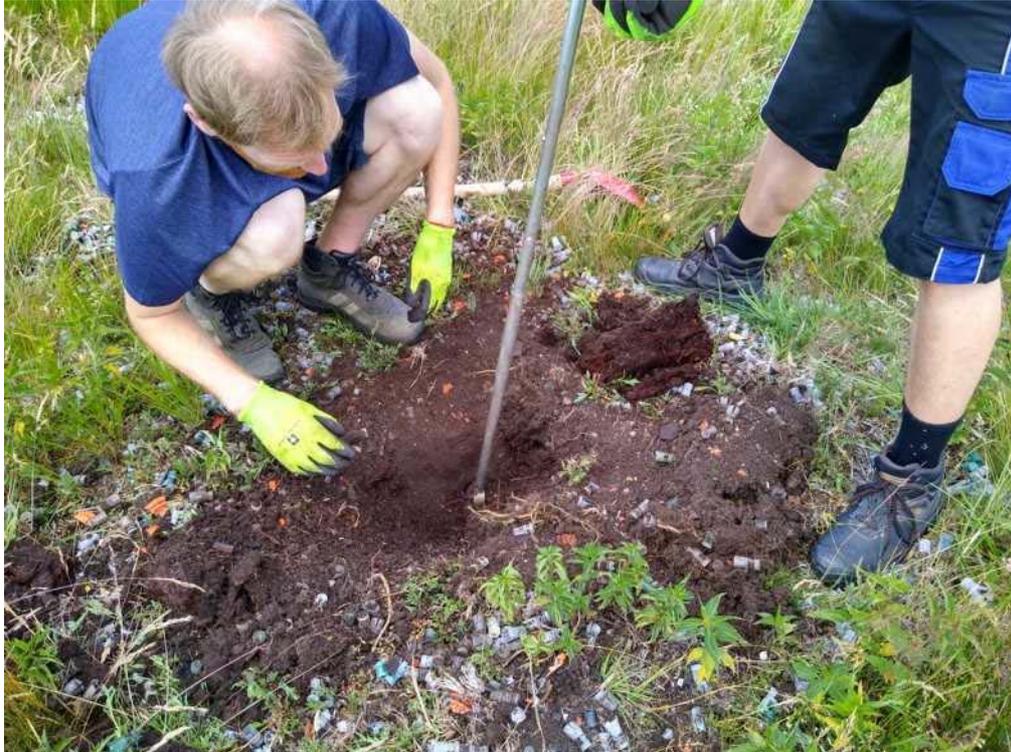
Foto 7: Scheibensplitterzone. Sondierarbeiten mittels Eijkelkamp-Bohrer im Bereich der Entnahmestelle SSZ 20/02: Tonscheibenreste, Plastikpatronenhülsen und Torf (29. Juni 2020).

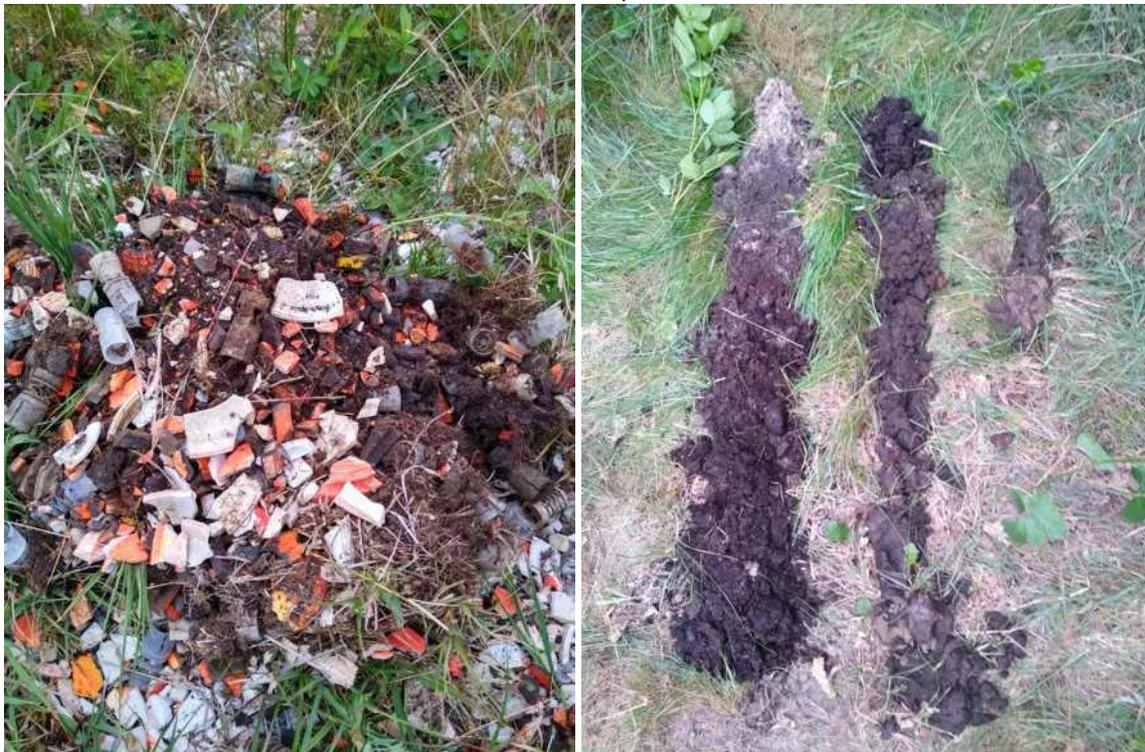
Foto 8 (links): Scheibensplitterzone. Bohrgut SSZ 20/01: Tonscheibenreste, Plastikpatronenhülsen und Boden (30. Juni 2020).

Foto 9 (rechts): Bohrprofil REF 20/01 (Referenzpunkt, in dem kein Schroteintrag stattgefunden haben kann). Von oben links nach rechts unten: 0 – 40 cm Sand; 50 – 240 cm Torf; 240 – 250 cm Sand (30. Juni 2020).

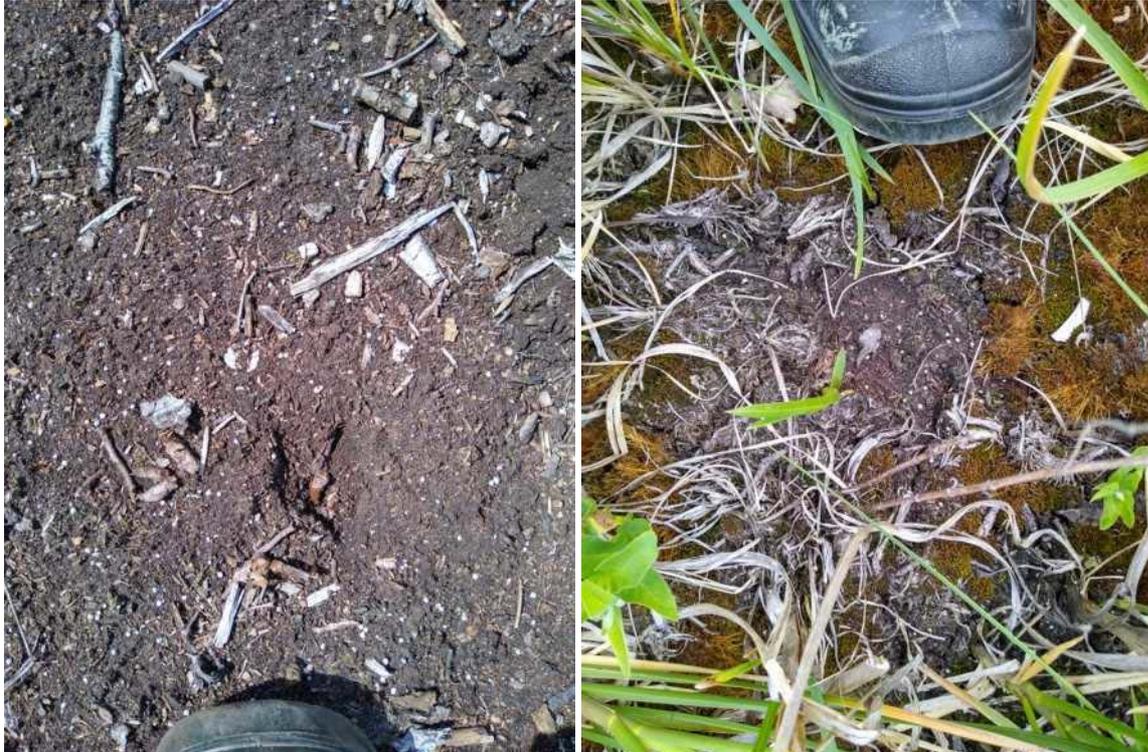
Foto 10 (links): Niederschlagsbereich. Geländeoberfläche im Bereich der Entnahmestelle NB 20/26. Deutlich erkennbar sind die Schrotkugeln auf dem Torf (29. Juni 2020).

Foto 11 (links): Niederschlagsbereich. Geländeoberfläche mit Schrotkugeln im Bereich der Entnahmestelle NB 20/23 (29. Juni 2020).

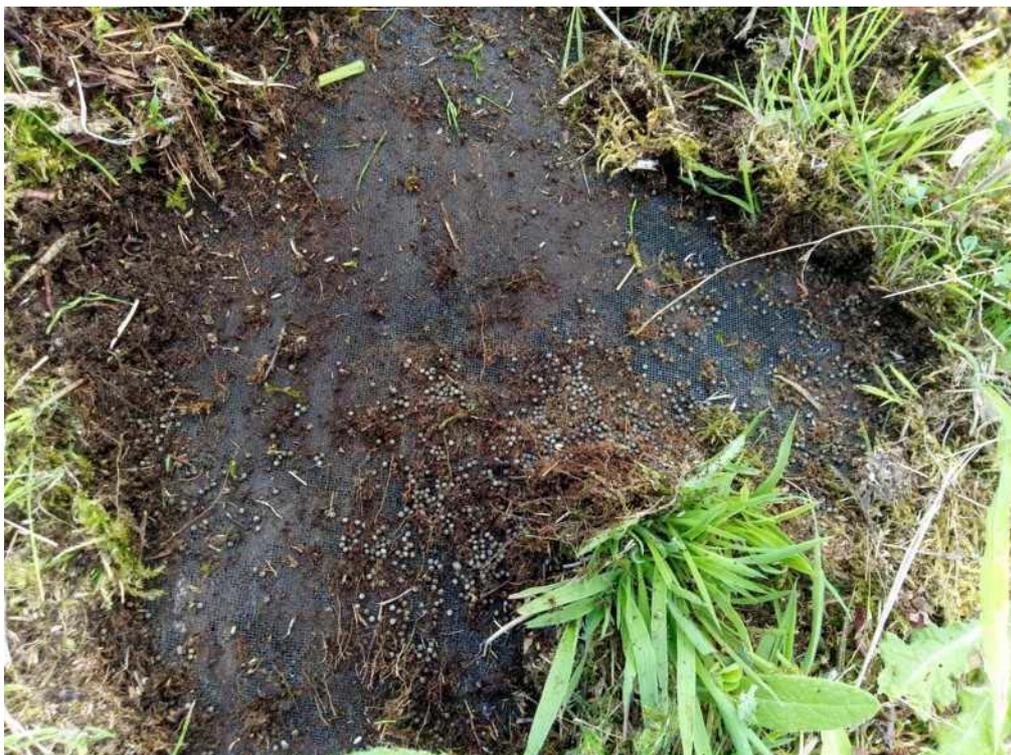
Foto 12: PE-Monofilgewebe mit Bewuchs und Schrotkugeln im Sanierungsbereich (Teilfeld 1; 6. Juli 2018).

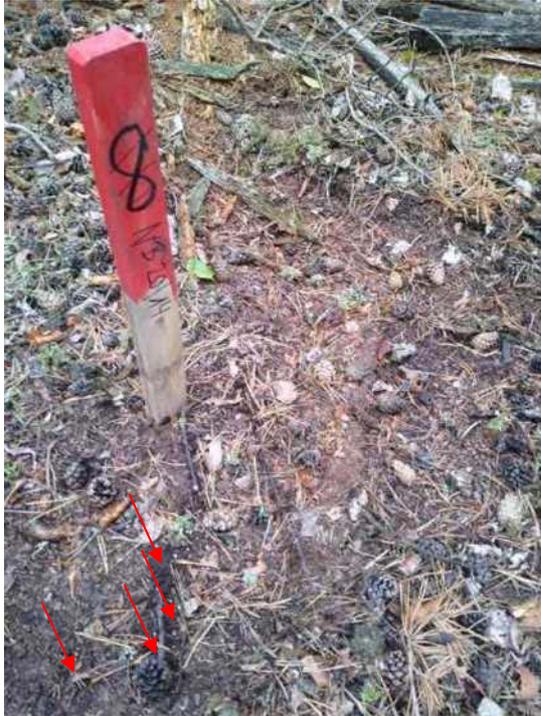
Foto 13 (links): Waldboden im Bereich Entnahmestelle NB 20/14 mit Schrotkugeln an der Geländeoberfläche (1. Juli 2020).

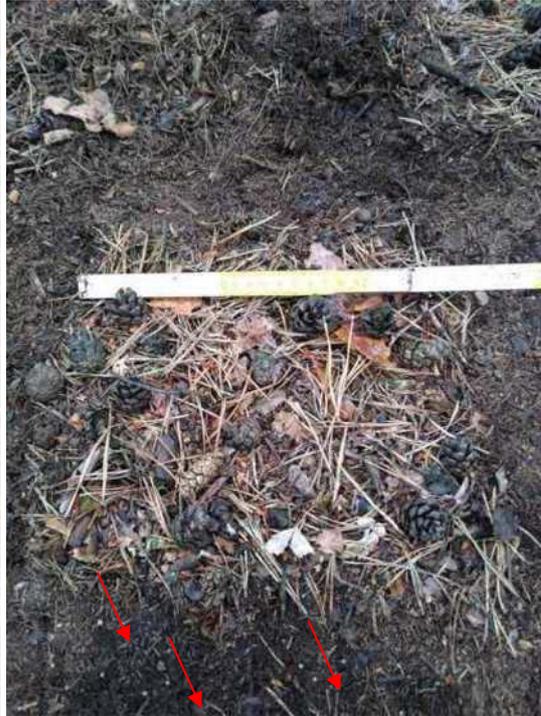
Foto 14 (rechts): Freilegung Organische Auflage für Beprobung (Waldboden; NB 20/14-MP7). Deutlich erkennbar sind im unteren Bildteil die Schrotkugeln (1. Juli 2020)

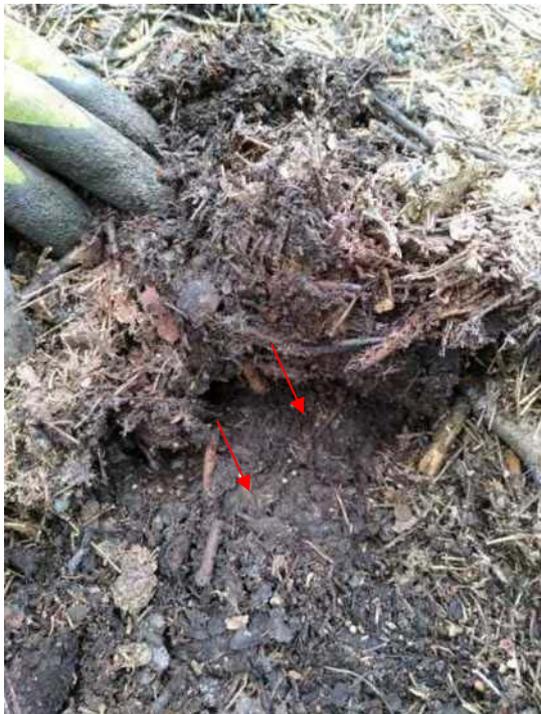
Foto 15 (links): Schrotkugeln auf der Torfoberfläche unterhalb der organischen Auflage (Waldboden) im Bereich Entnahmestelle NB 20/14 (1. Juli 2020).

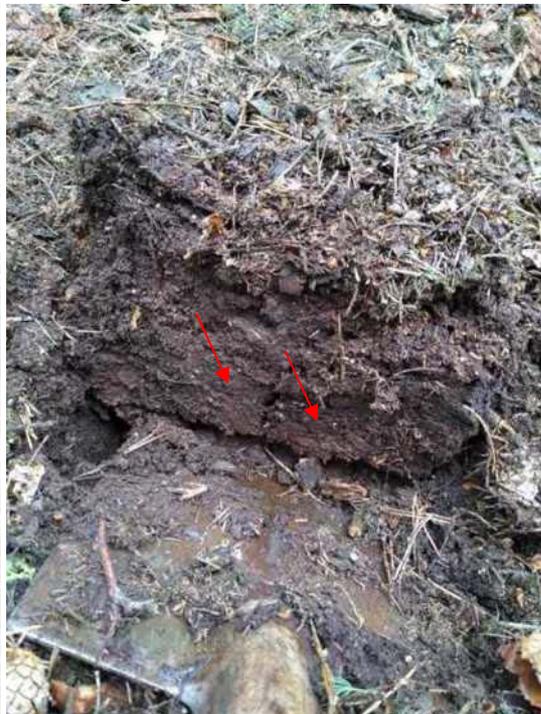
Foto 16 (rechts): Schrotkugeln in den oberen Abschnitten der Torfe (ca. 0 – 10 cm) im Bereich Entnahmestelle NB 20/14 (1. Juli 2020).

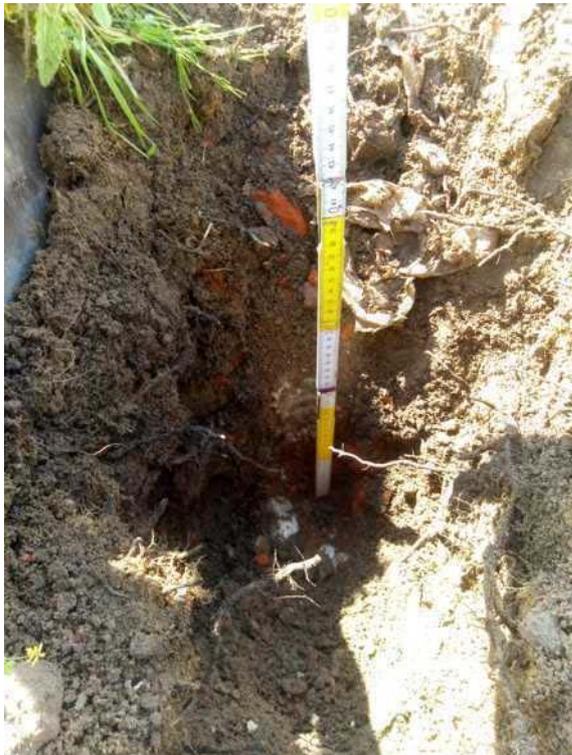
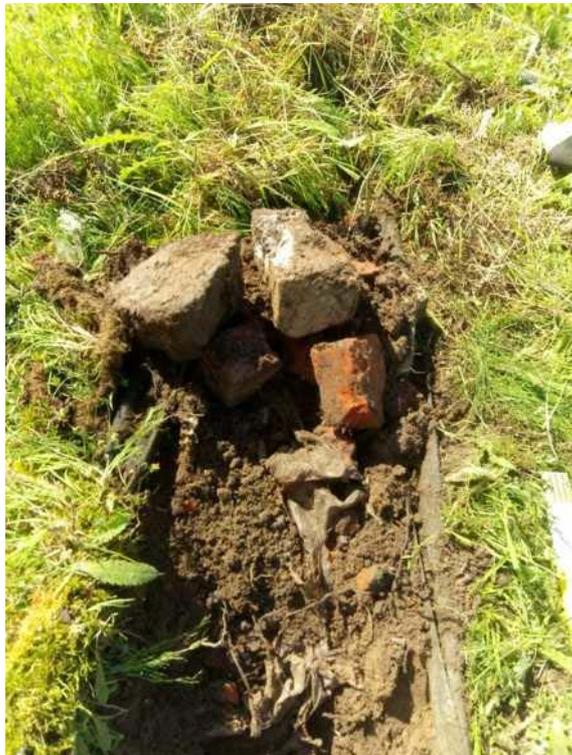
Fotos 17 und 18: Schurf im Teilfeld 1 (SB 20/01) des Sanierungsbereichs. Sandige Auffüllungen mit vielen Bauschuttresten (Rotstein, Beton und Vlies; 6. Juli 2018).

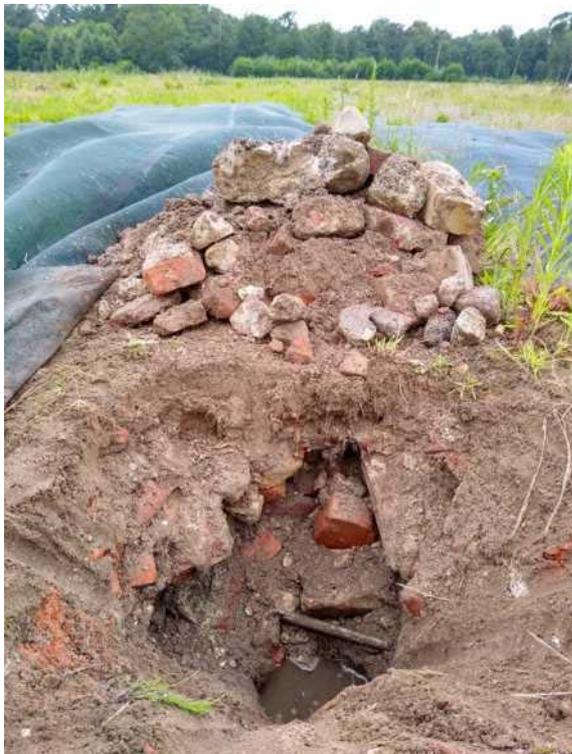
Foto 19 (links): Schurf im Teilfeld 4 (SB 20/04) des Sanierungsbereichs. Sandige Auffüllungen mit vielen Bauschuttresten (Rotstein und Beton) mit Stauwasser (SB 20/04-W1; 14. Juli 2018).

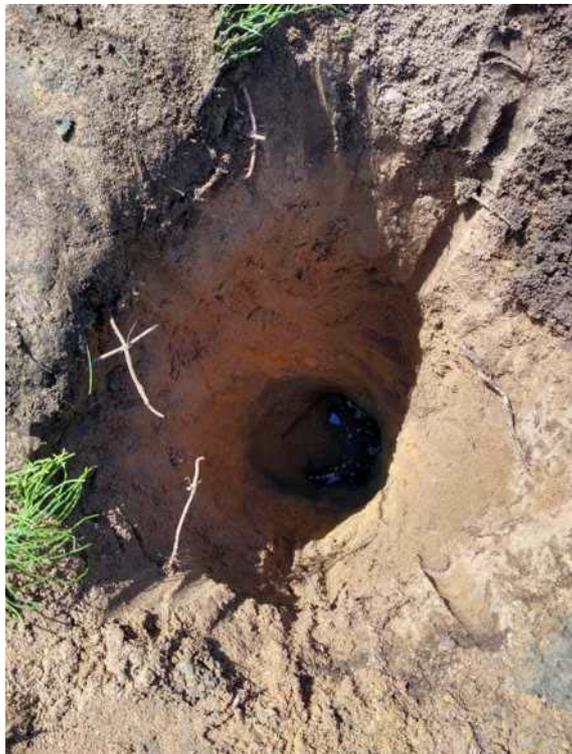
Foto 20 (rechts): Schurf im Teilfeld 12 (SB 20/12) des sanierten Bereiches mit sandigen Auffüllungen und wenig Bauschuttanteilen (13. Juli 2020).

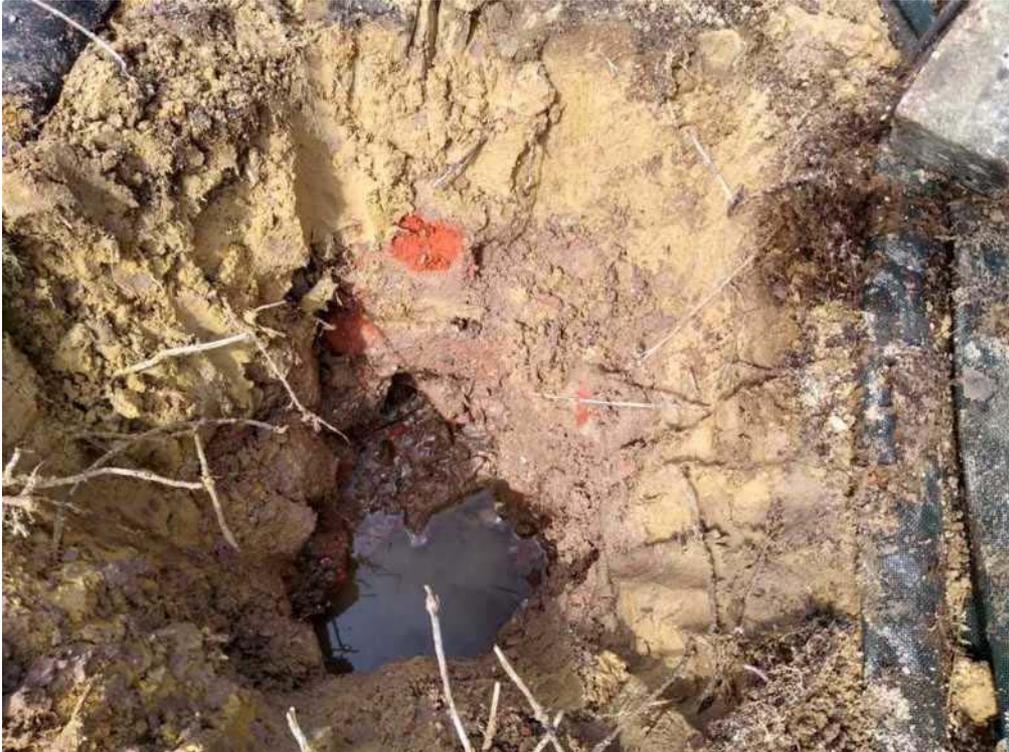
Foto 21: Schurf im Teilfeld 6 (SB 20/06) des Sanierungsbereichs. PE-Monofilgewebe, Füllsande (ca. 5 cm), darunter sandige Auffüllungsmaterialien mit Bauschuttanteilen (Rotstein und Beton; 13. Juli 2018).

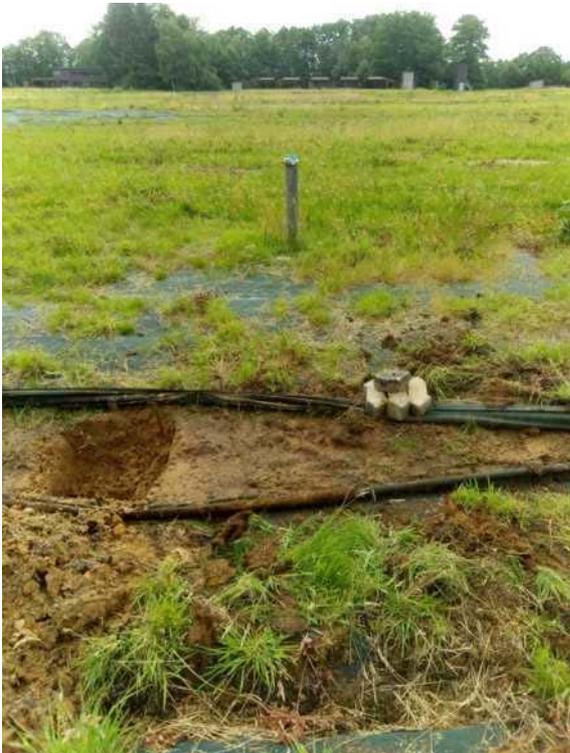
Foto 22 (links): Schurf im Teilfeld 3 (SB 20/03), nahe GMS 1 des Sanierungsbereichs. Sandige Auffüllungen mit wenig Bauschuttresten (7. Juli 2018).

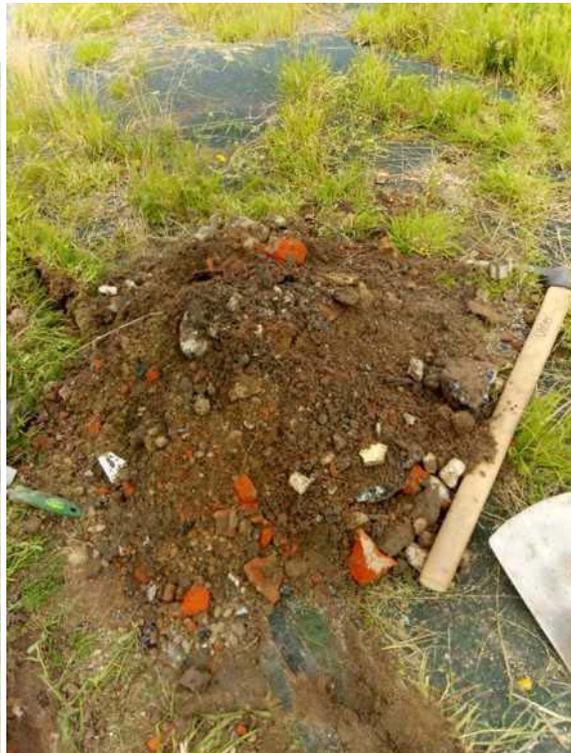
Foto 23 (rechts): Schurf im Teilfeld 8 (SB 20/08) des sanierten Bereiches mit sandigen Auffüllungen und viel Anteilen an Bauschutt (7. Juli 2020).

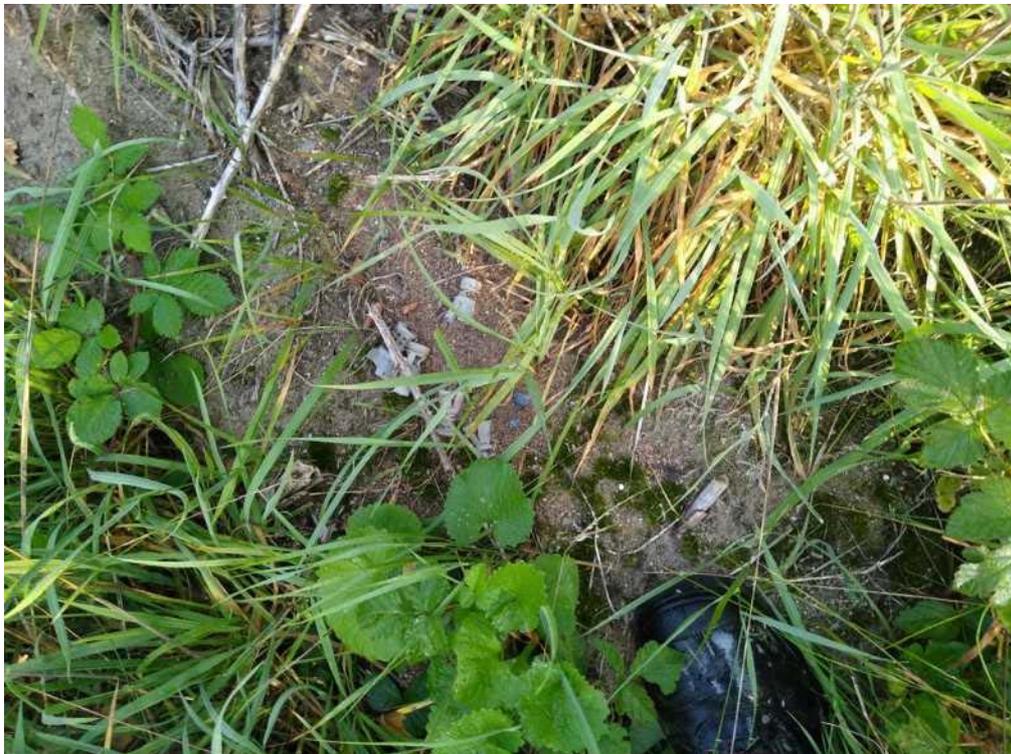
Foto 25: Ehemaliger Schießstand „Kipphase“. Probenahmestelle KH 20/03 mit Patronenhülsen und Bleischrot (22. September 2020).
