Stabilität und Dichtigkeit des Altlastenwalls auf der Schießanlage Waakhausen

November 2020

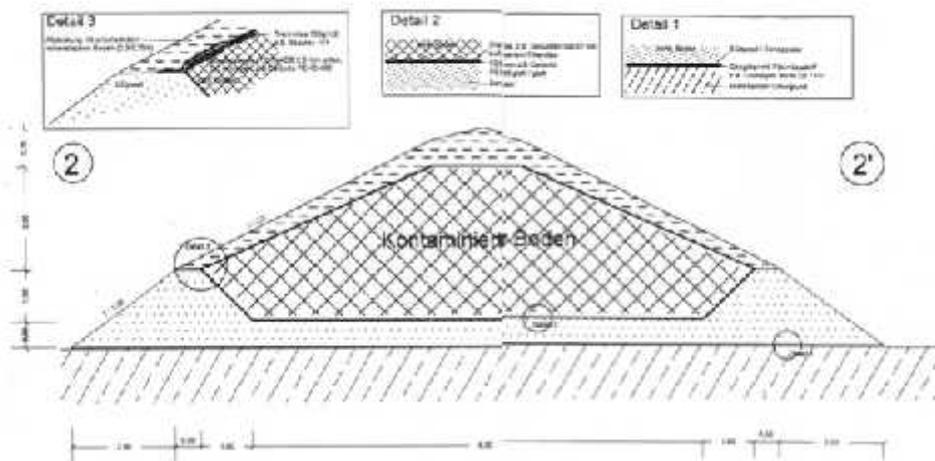
Zeichnung: Wallquerschnitt BRUG (2005)

Auf dieser Zeichnung vom Sanierungsplaner (BRUG 2005) ist zu entnehmen, dass der Erdkasten, in dem das kontaminierte Material eingebaut wird. Zitat (S. 5 und 6): „...nicht durch eine Geländeeintiefung herzustellen, sondern über Tage anzulegen ist. Details hierzu gehen aus den Systemschnitten 2-2' und 3-3' i. d. Anlagen 8 u. 9 hervor.“

Es entsteht, wie das Baufoto unten zeigt, ein Trog, in dem die 5.500 Kubikmeter kontaminiertes Material eingebracht werden. Unten, seitlich und oben um das kontaminierte Material werden Kunststoffdichtbahnen (KDB) gelegt. Der Gutachter spricht sich explizit gegen ein Verschweißen der Dichtbahnen aus, um Setzungen ausgleichen zu können. Daraus folgt zwingend die trockene Lagerung der Altlast.

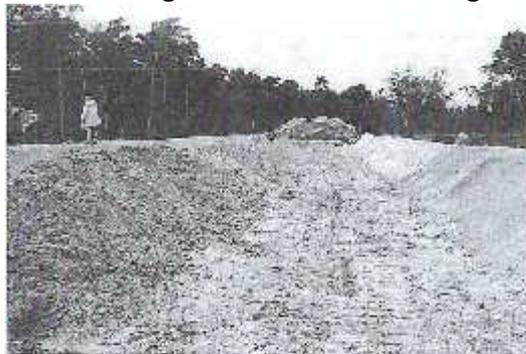
- Aktuell liegt die Sohle der „Wurst“ unterhalb der Geländeoberkante (GOK), was ausdrücklich vom Sanierungsgutachter ausgeschlossen wurde.
- Die verschweißte eingebaute Folie kann die Senkungen von bis zu 0,6 m und die seitlichen Versetzungen wahrscheinlich nicht ausgleichen und ist deshalb mit hoher Wahrscheinlichkeit an den Seiten und an den Prüfrohren gerissen. Regenwasser kann somit in die „Wurst“ eintreten und kontaminierte Flüssigkeit austreten.

- Regen- und Oberflächenwasser fließt aufgrund der fehlenden Drainage am Wallfuß in das Sandbett unter den Wall.
- Der Gutachter Pirwitz stellt fest:
 - „Da die Sohle des ca. 0,7 m schichtstarken Sandbettes unter der „Wurst“ ca. 1,0 m tiefer liegt, muss von einer deutlichen Setzung der „Wurst“ ausgegangen werden“ (Pirwitz 2019, S. 2).

- „Da Teilbereiche des Schießgeländes zeitweise bis an die Geländeoberfläche vernässt sind, ist zu vermuten, dass die Sande in der Setzungsmulde unter der „Wurst“ wassergesättigt sind“ (Pirwitz 2019, S. 2).

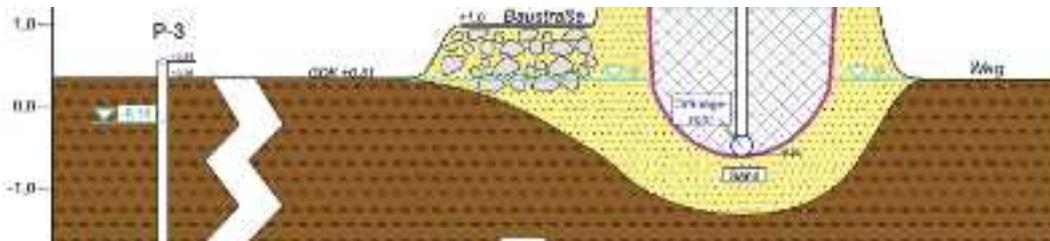
Querschnitt (Zeichnung Pirwitz 2019)

- Die dünne, fest verschweißte Folie kann in keinem Fall die entstandenen Senkungen und seitlichen Versetzungen von bis zu 1,4 m im Verlauf von 13 Jahren ausgleichen und wird daher mit höchster Sicherheit gerissen sein.
- Die „Wurst“ ist daher nicht dicht. Regenwasser kann von oben durch Risse an den Prüfrohren eindringen und Blei ausspülen.
- Besonders wichtig ist, dass das Sicherungsbauwerk in dieser Form nicht mehr akzeptiert werden kann, da die Wurst nicht mehr die zentrale Anforderung an eine Altlastensicherung erfüllt: die Dichtigkeit gegen Niederschläge und Oberflächenwasser (Voss 2003). Durch das Einsinken in das Hochmoor genügt das Bauwerk nicht mehr den Anforderungen, da die Altlast mindestens 0,5 m bis 1 m oberhalb des Oberflächenwasserspiegels stehen muss. Die Konsequenz ist schon heute, dass der Wall abgetragen und entsorgt werden muss.

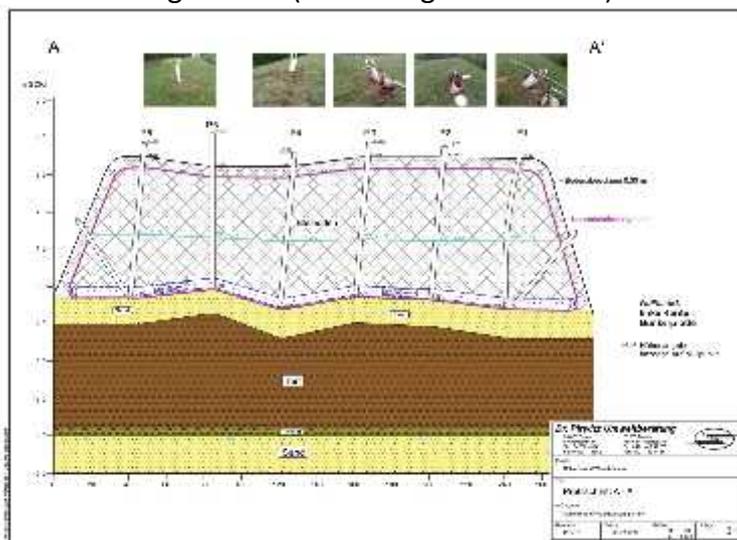
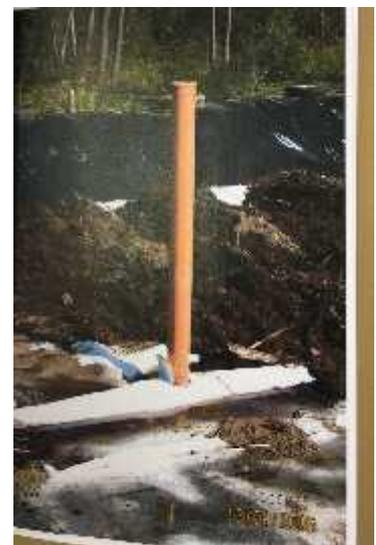
Längsschnitt (Zeichnung Pirwitz 2019)

Nach dem Gutachten Pirwitz 2019 und mit Blick auf das Baufoto (s. u.) standen stabile, senkrechte Prüfrohre in der Altlast in dem an der Basis liegenden Dränagerohr. Am Scheitel des Altlastenwalls stoßen diese aus dem Erdreich und sind mit einer Verschlusskappe abgedichtet, damit kein Regenwasser hineinfließt. Die oberen Folienbahnen sind unterhalb der schmalen Deckschicht wasserfest mit den Prüfrohren verbunden worden, um ebenfalls das Eindringen von Regenwasser zu verhindern.

Belegfotos nach Bauabschluss zeigen, dass alle Prüfrohre annähernd gleichlang aus der Wallabdeckung ragen.

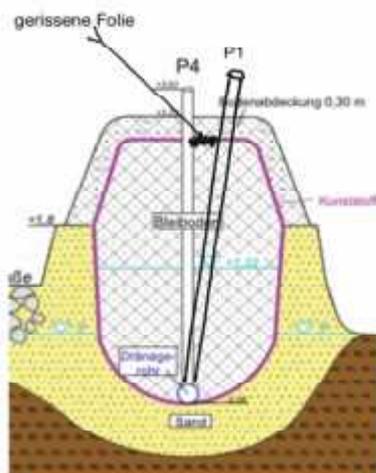
Querschnitt (Zeichnung Pirwitz 2019) modifiziert

Aktuell wird an P5 eine senkrechte Setzung erkennbar, da dieses Rohr deutlich höher aus der Abdeckung ragt. Bei P2 liegt eine seitliche Versetzung vor. P1 ist bis 40 Grad in östlicher Richtung versetzt. Zusätzlich ist das Rohr nach ca. 1 m gemessen von der Oberkante gebrochen. Der Drainageboden ist an dem Rohr P1 nicht mit einem Lot erreichbar, wie auch der Gutachter Pirwitz feststellt.

Das Pirwitz-Gutachten von 2019 zeigt lediglich einen Längsschnitt, jedoch nicht Querschnitte mit Lage aller Prüfrohre, aus denen die jeweiligen Positionen der Prüfrohre hervorgehen. Daher bleiben zur Bewertung der Ist-Situation lediglich die Beweisfotos von heute (Pirwitz 2019), die eine deutliche Schräglage und damit abgekippte Lagen von P1, P2 und P3 erkennen lassen.

Die folgende Prinzipskizze verdeutlicht an P1 die wahrscheinliche Situation der Rohre P1 bis P3 in Vergleich zu P4. Insbesondere ist zu erkennen, dass mit hoher Sicherheit das Abkippen von Rohr P1 einen Riss in der dünnen (1 mm) Oberfolie verursacht haben muss. Hier und an den zwei weiteren Rohren dringt ohne Zweifel Regenwasser in die „Wurst“ ein.
