Schießsportanlage Waakhausen, Niedersachsen

Gutachten über eine Gefährdungsabschätzung gemäß § 9 BBodSchG

**Landkreis Osterholz,
Kreisabfallwirtschaft**

**Umtec
Prof. Biener | Sasse | Konertz
Partnerschaft Beratender Ingenieure und Geologen mbB**

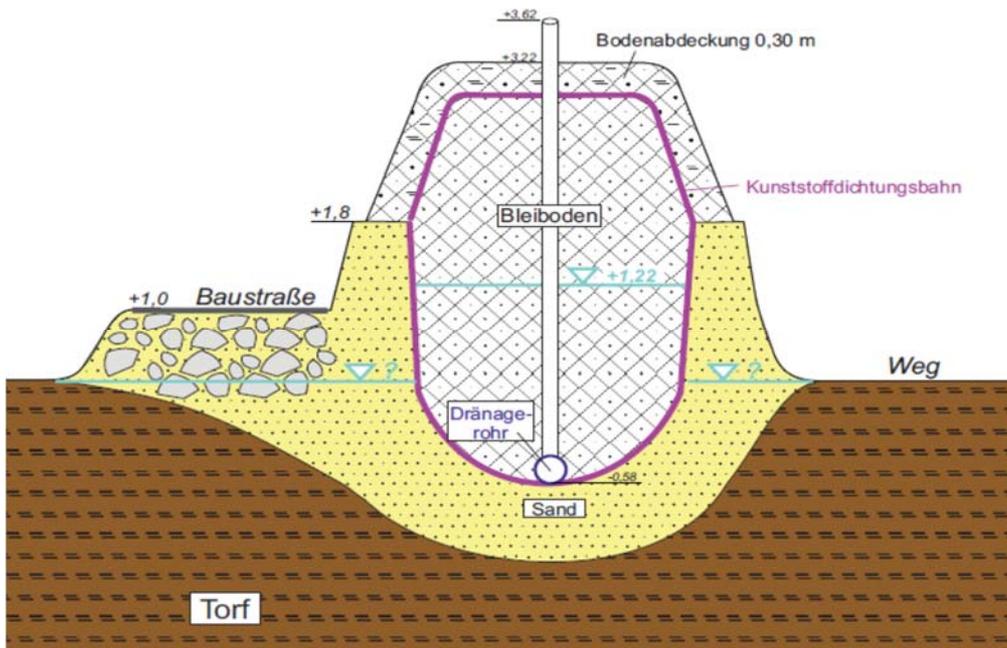
Bild 2: Schematisches Querprofil des Sicherungsbauwerkes (Ausschnitt aus [98])

Für das 2006 / 2007 erstellte Sicherungsbauwerk wurde aktuell kein unmittelbar handlungsbedürftiger Schaden festgestellt. Mittelfristig ist anzunehmen, dass die Dichtigkeit des Bauwerkes infolge der festgestellten Verformungen und der damit verbundenen Materialbeanspruchungen (insbesondere des Hauptsicherungselementes, der Kunststoffdichtungsbahn) nur noch eingeschränkt gegeben sein wird. Daher sollten zeitnah Maßnahmen ergriffen werden, bevor ein Schadensfall durch Versagen des Hauptsicherungselementes eintritt.

Das Sicherungsbauwerk weist in Teilbereichen an der Oberfläche Verformungen auf. Es besteht daher der Verdacht, dass das wesentliche Dichtungselement „Kunststoffdichtungsbahn (KDB)“ so stark beansprucht wird, so dass zukünftig Undichtigkeiten nicht ausgeschlossen werden können.
