## Bilddokumentation des Zustandes der Schießsportanlage Waakhausen

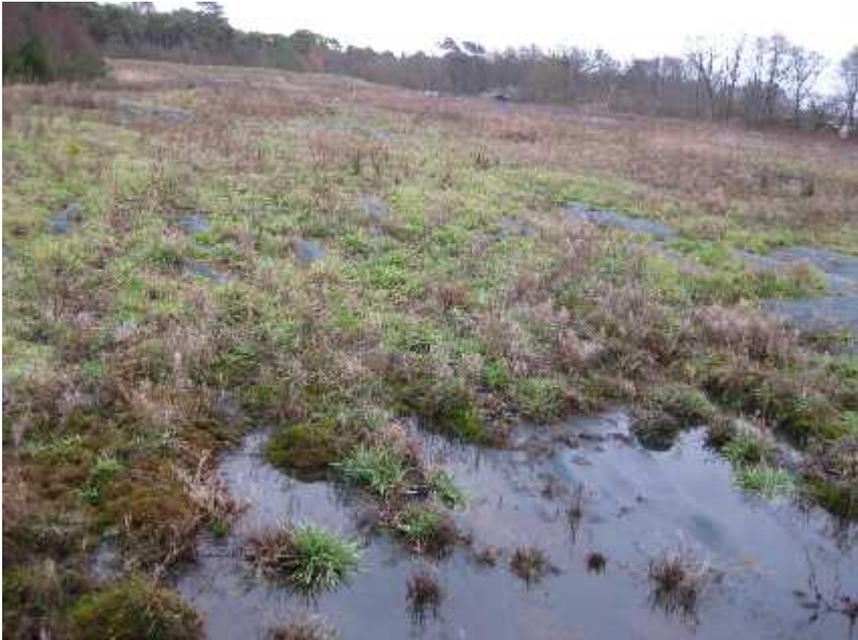
Bild 1\_Schießbahn zugewachsen

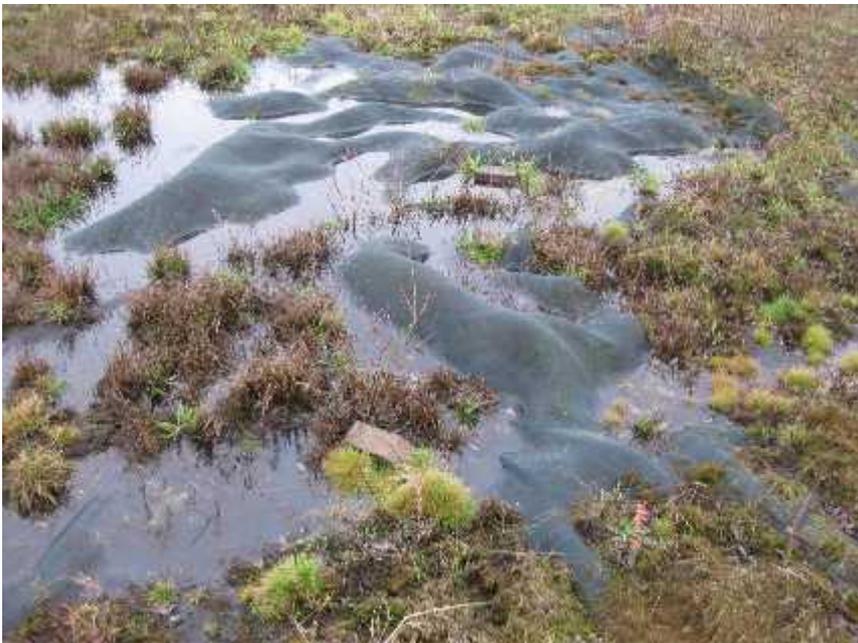
Bild 2\_Pflanzenwuchs auf den Netzen

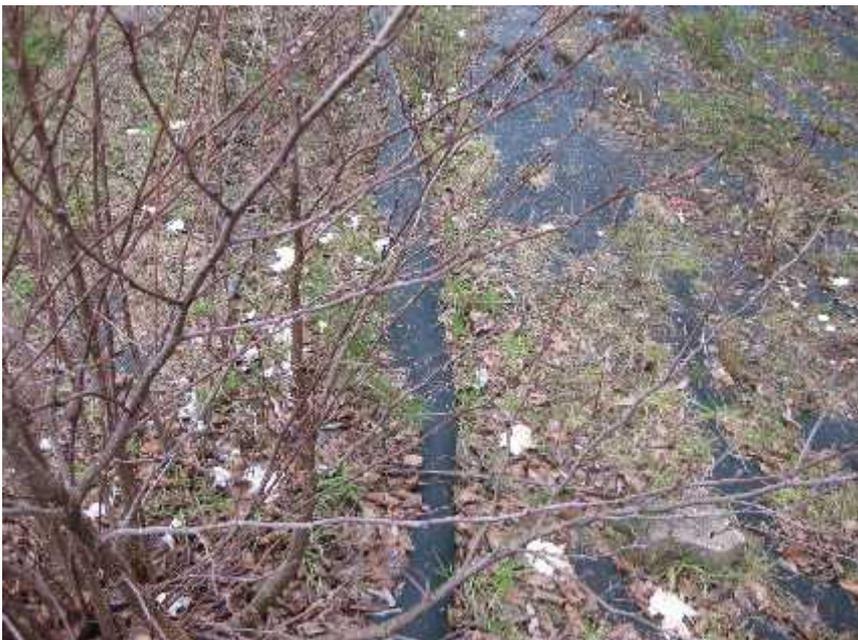
Bild 3\_durch die Netze wachsende Gehölze

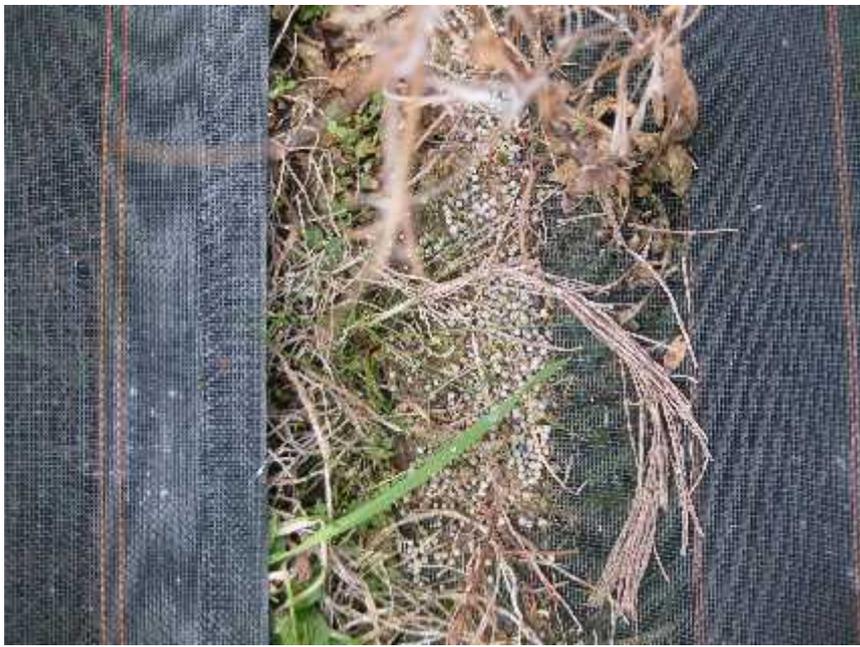
Bild 4\_Blei auf offenem Grund

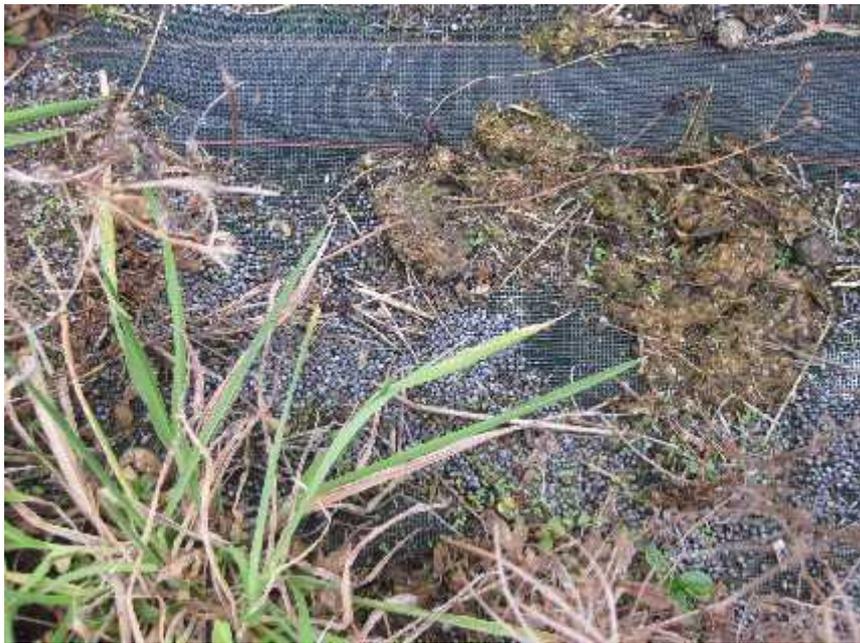
Bild 5\_nicht entsorgtes Blei

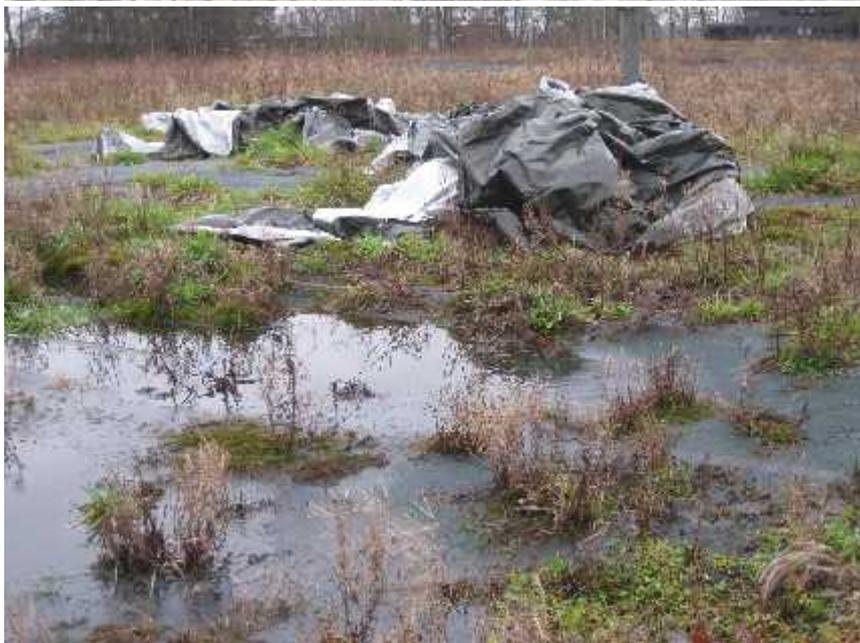
Bild 6\_Stauwasser

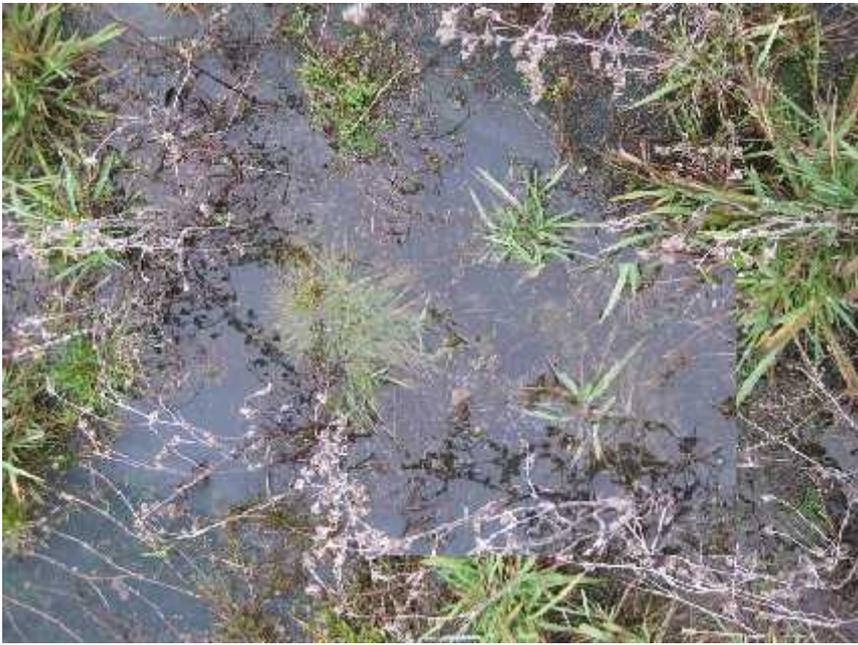
Bild 7\_Blei im Moorwasser

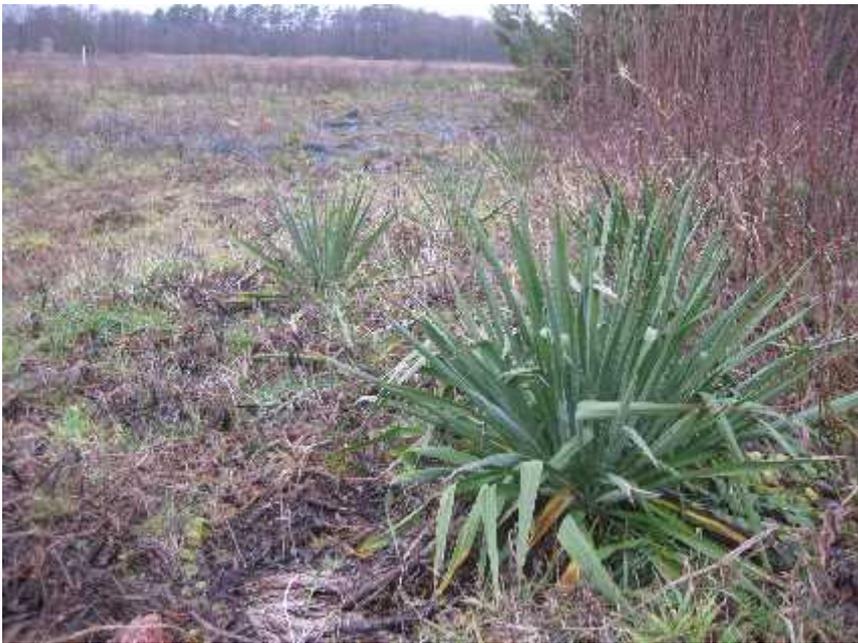
Bild 8\_Aufwuchs aus Gartenabfällen

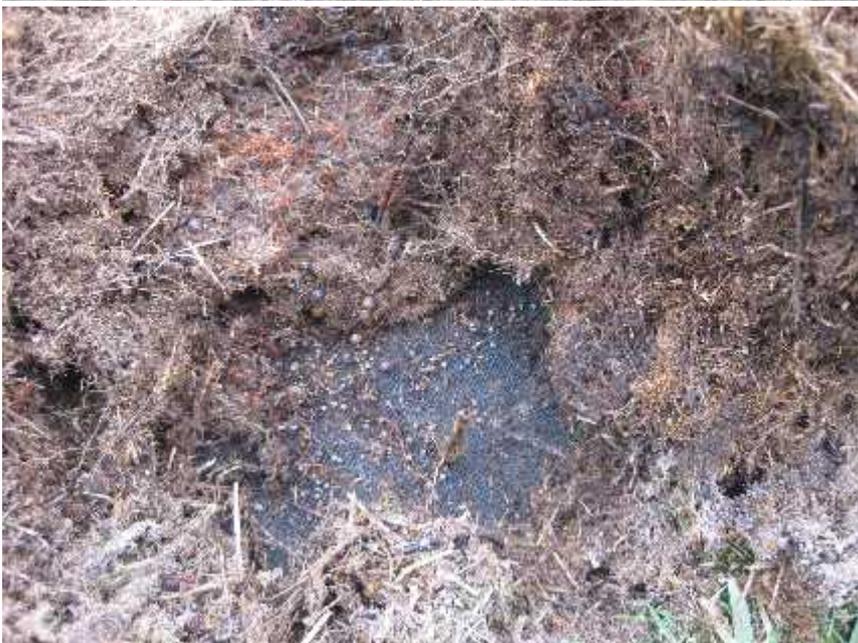
Bild 9\_verrottete bleidurchsetzte Pflanzenreste

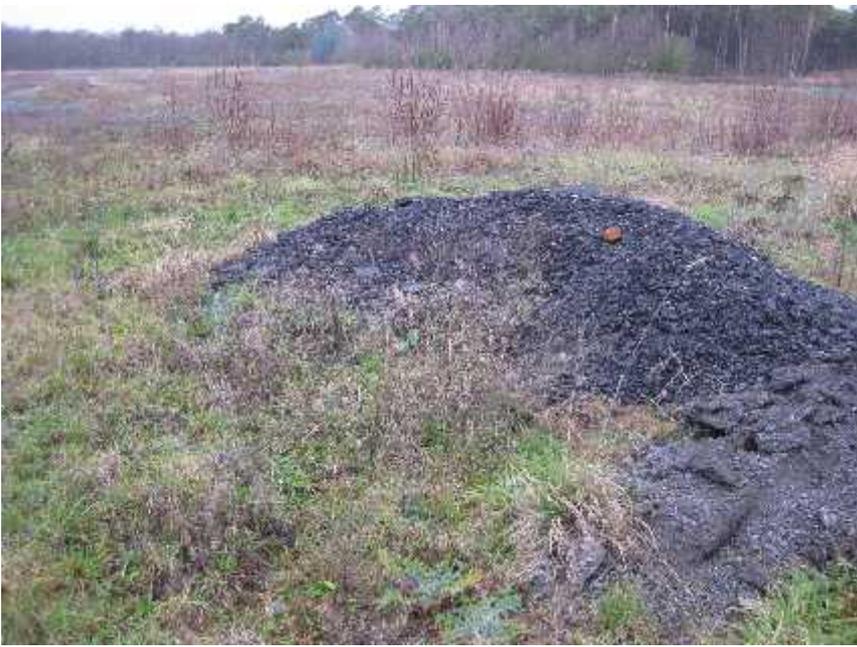
Bild 10\_Aspalt Abraum

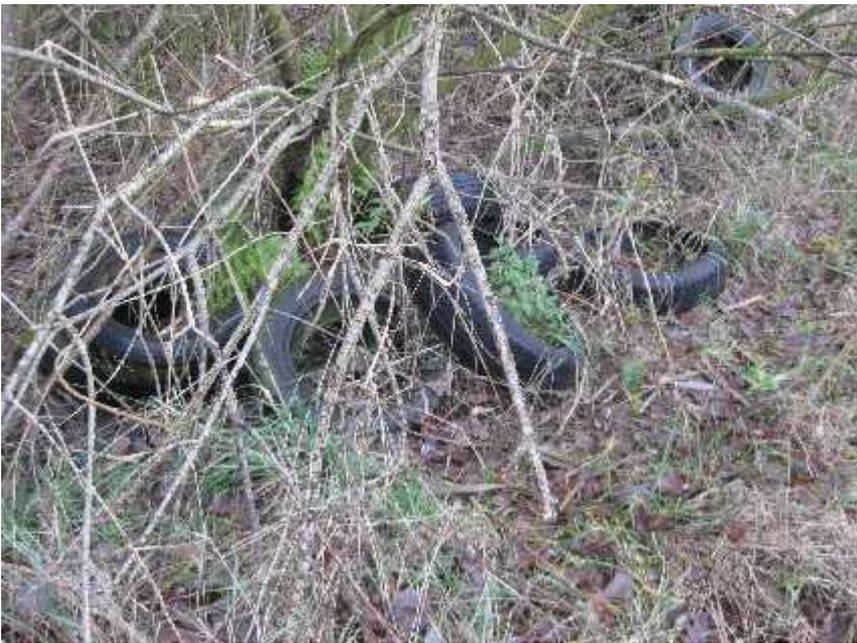
Bild 11\_Müll Reifen

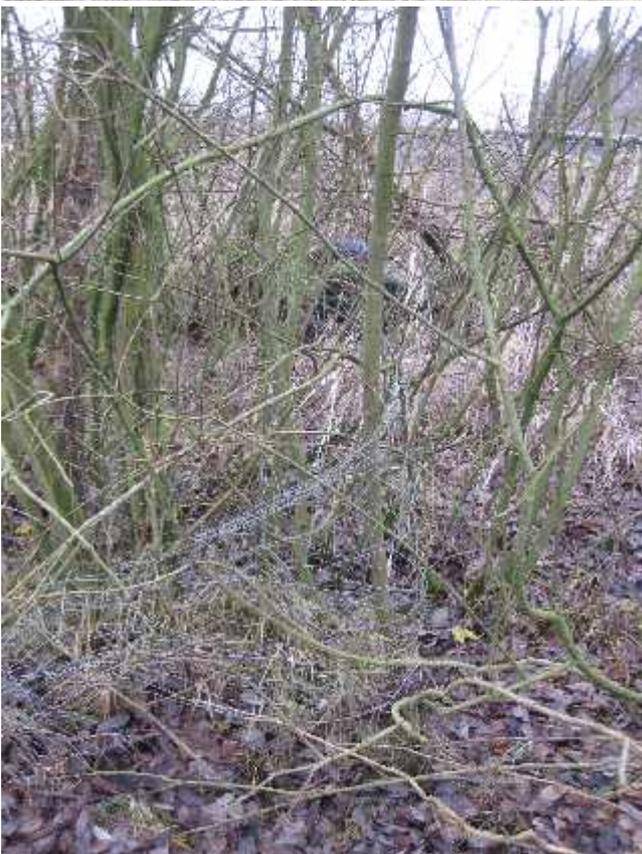
Bild 12\_defekte Abzunung

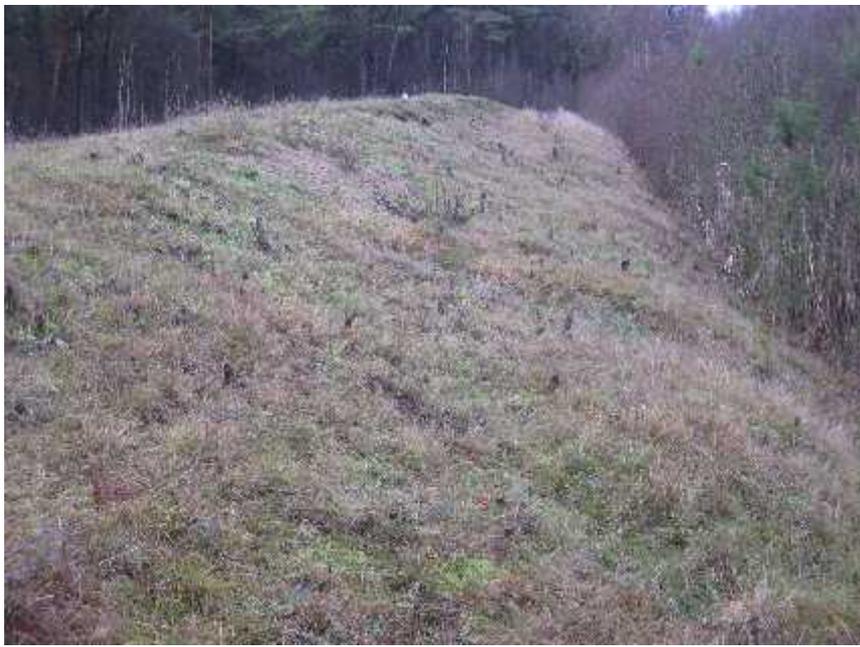
Bild 13\_Wall Bewuchs

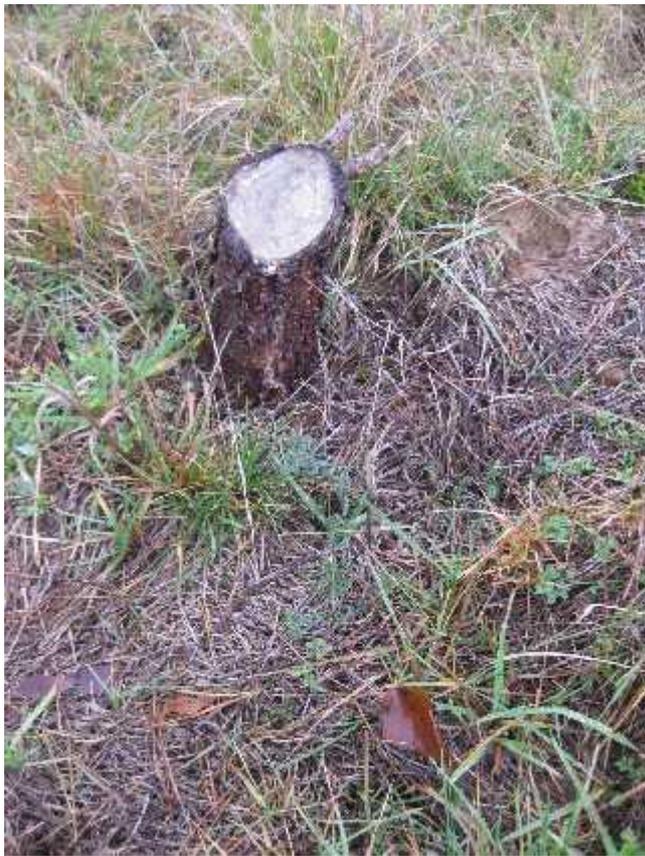
Bild 14 Wall Bewuchs

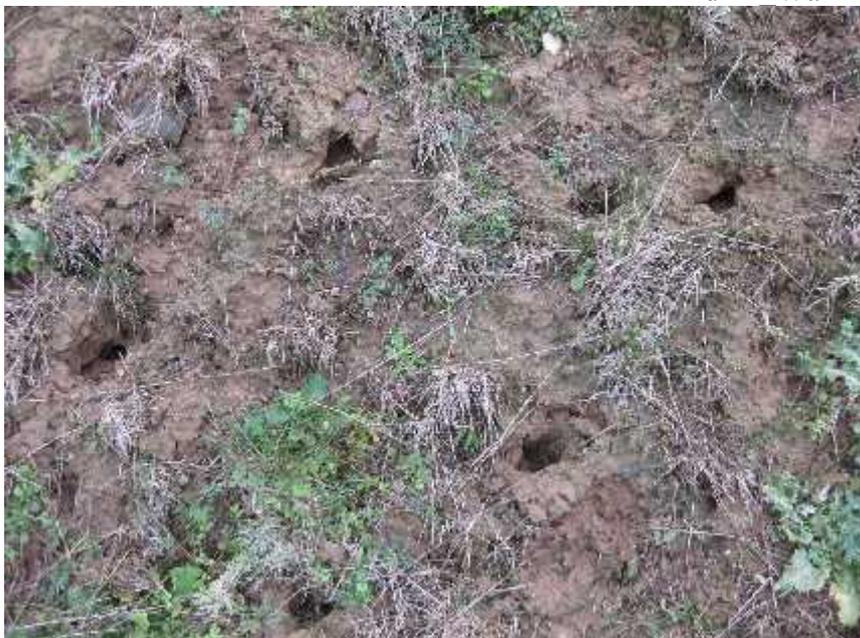
Bild 15\_Wall Belag

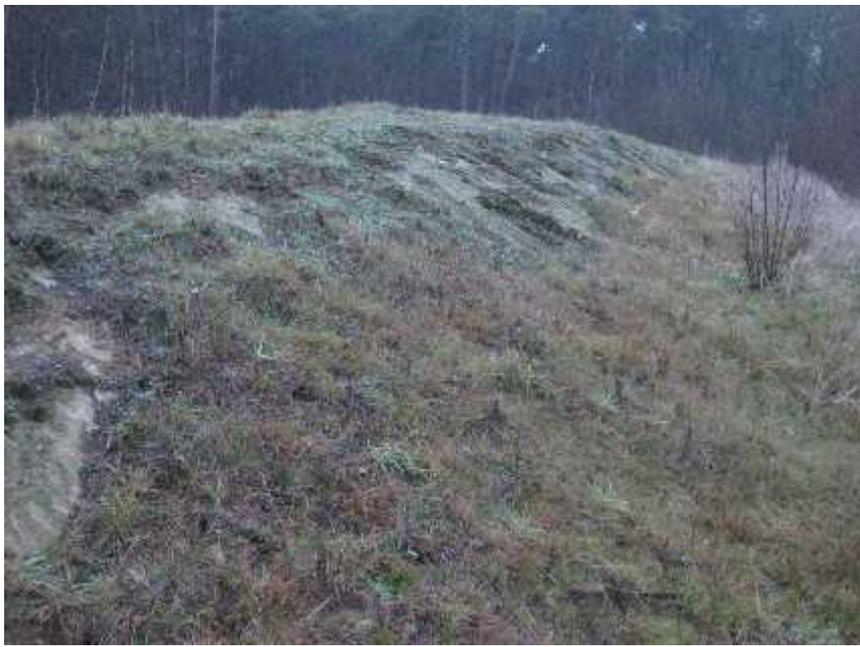
Bild 16\_ abrutschende Abdeckung

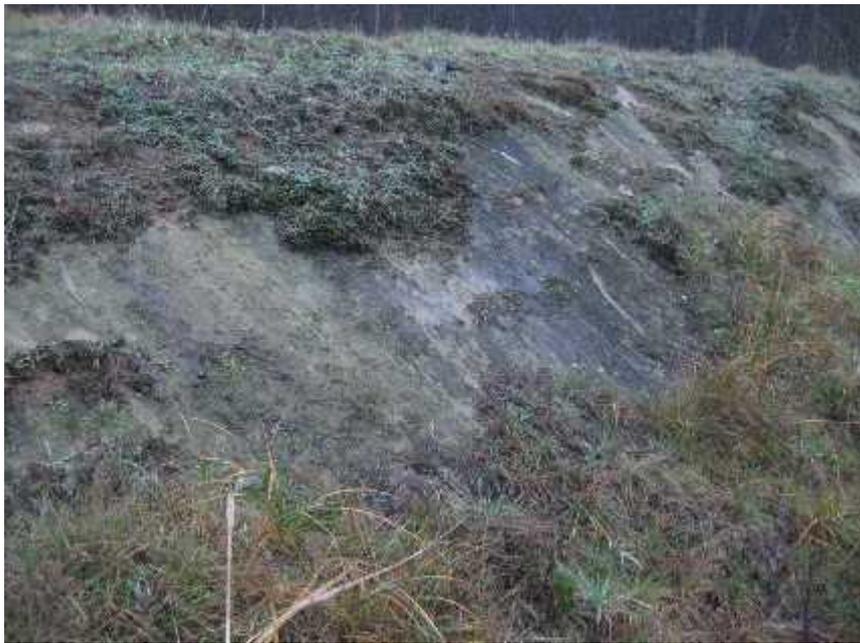
Bild 17\_ abrutschende Abdeckung

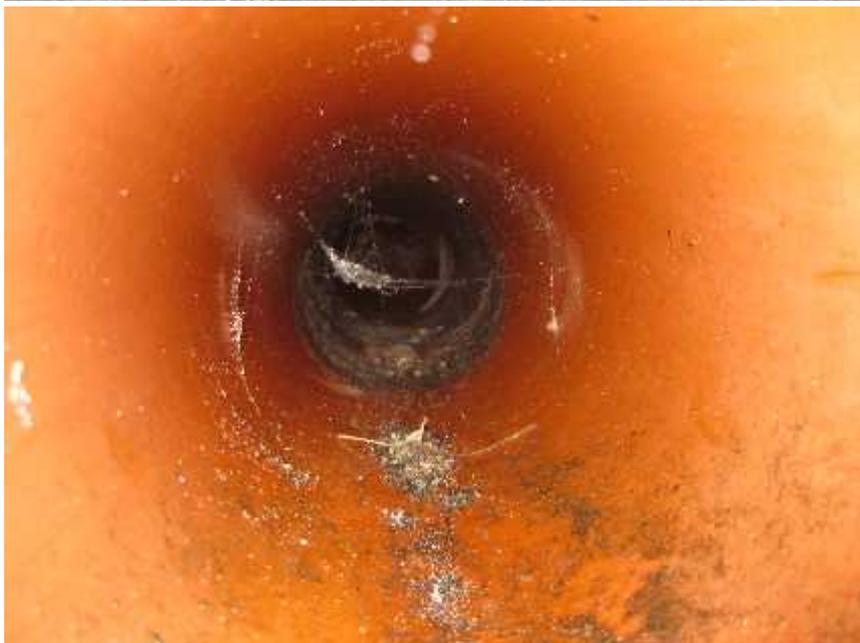
Bild 18\_ Standrohr innen

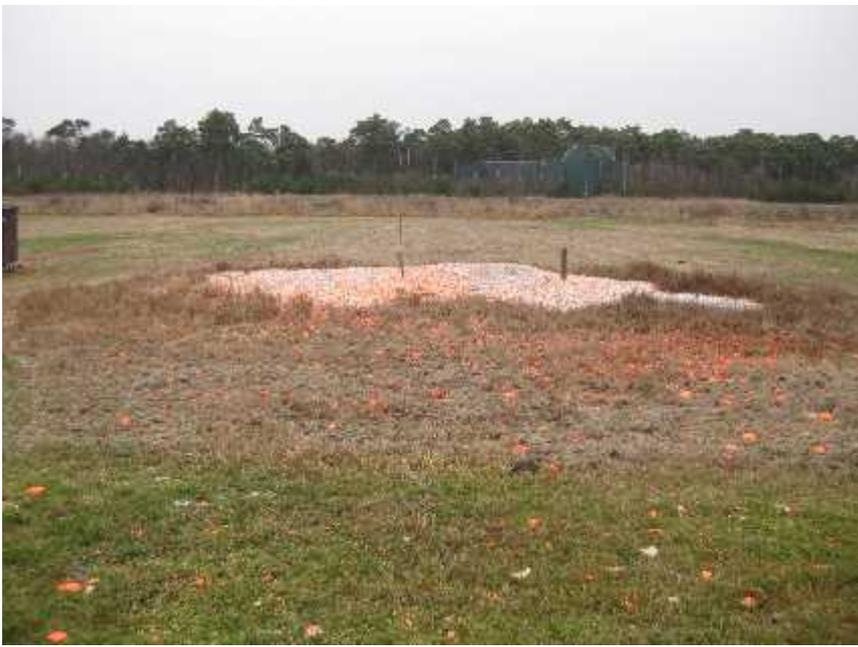
Bild 19\_Zwischenbereich; 2006 Biotop §28a

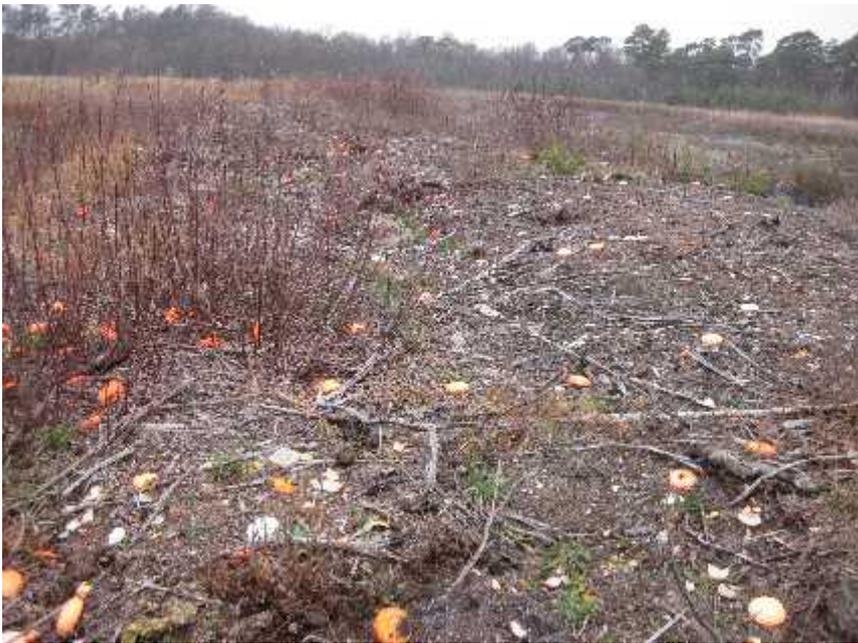
Bild 20\_Zwischenbereich; 2006 Biotop §28a

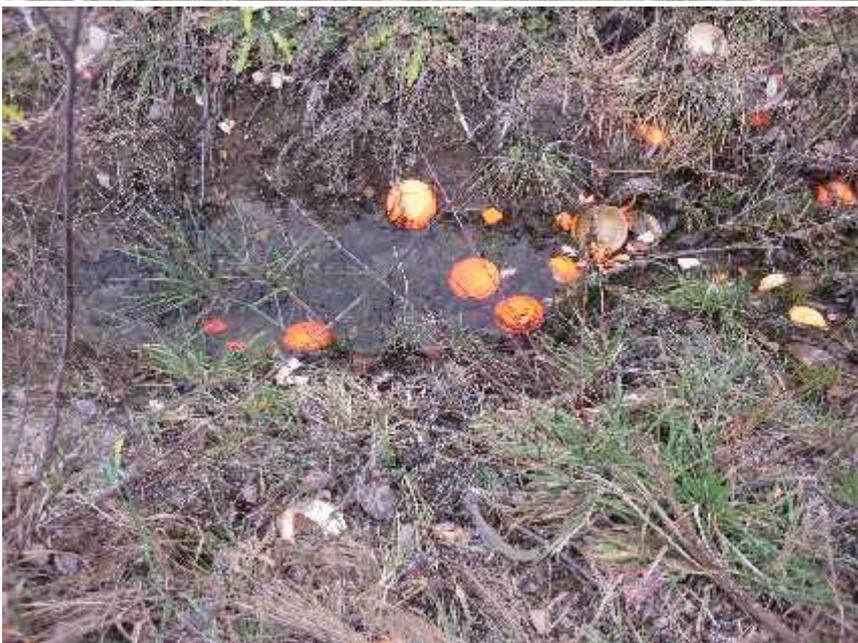
Bild 21\_Zwischenbereich; 2006 Biotop §28a

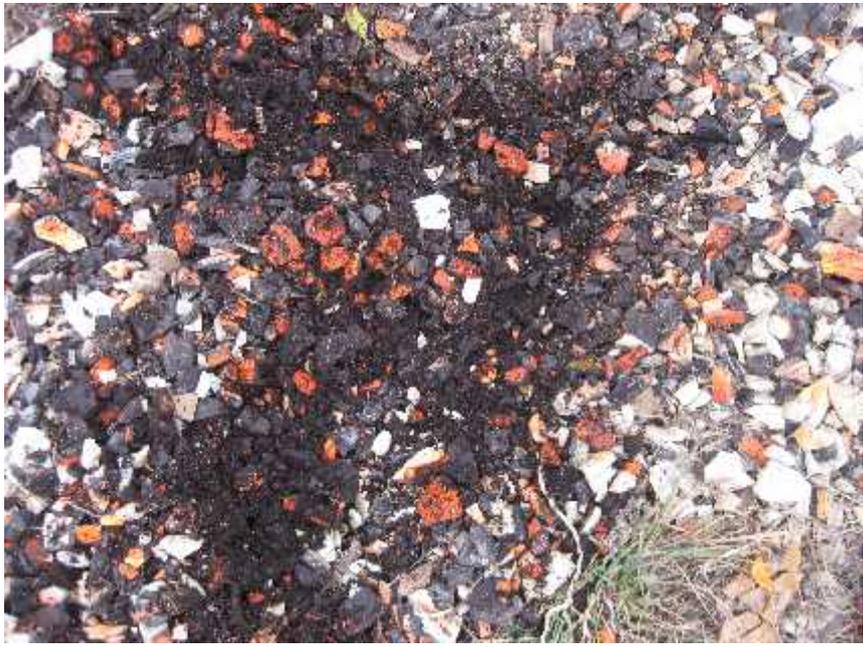
Bild 22\_ Zwischenbereich; 2006 Biotop §28a

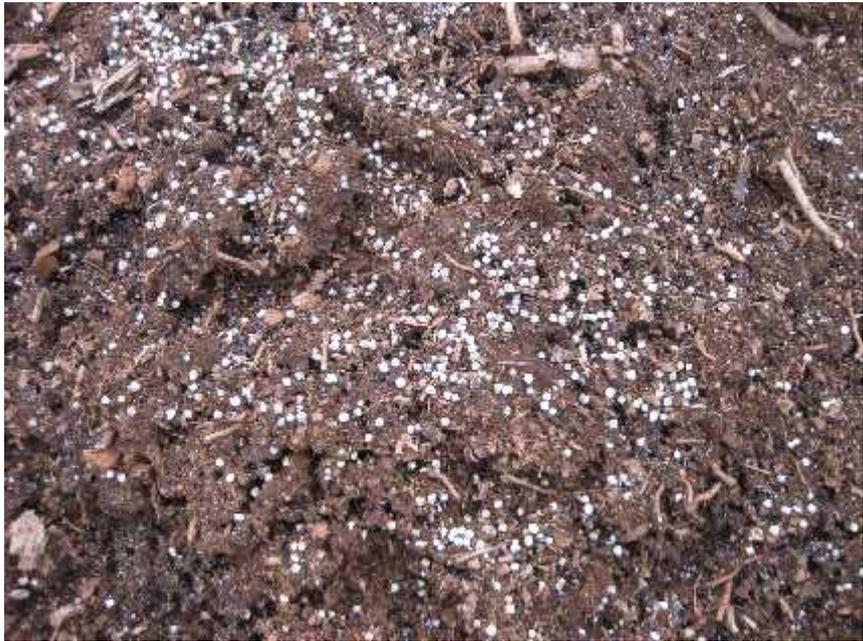
Bild 23\_ unsanierter Waldboden

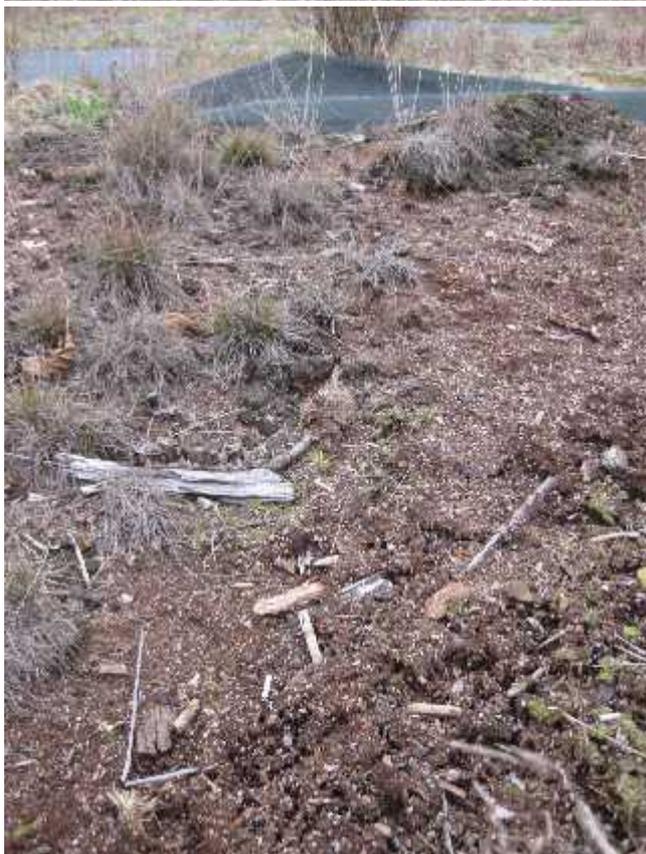
Bild 24\_ unsanierter Waldboden
