Schießsportanlage Waakhausen

Durchführung einer Gefährdungsabschätzung gemäß §9 BodSchG

- Bericht des Sachverständigen -

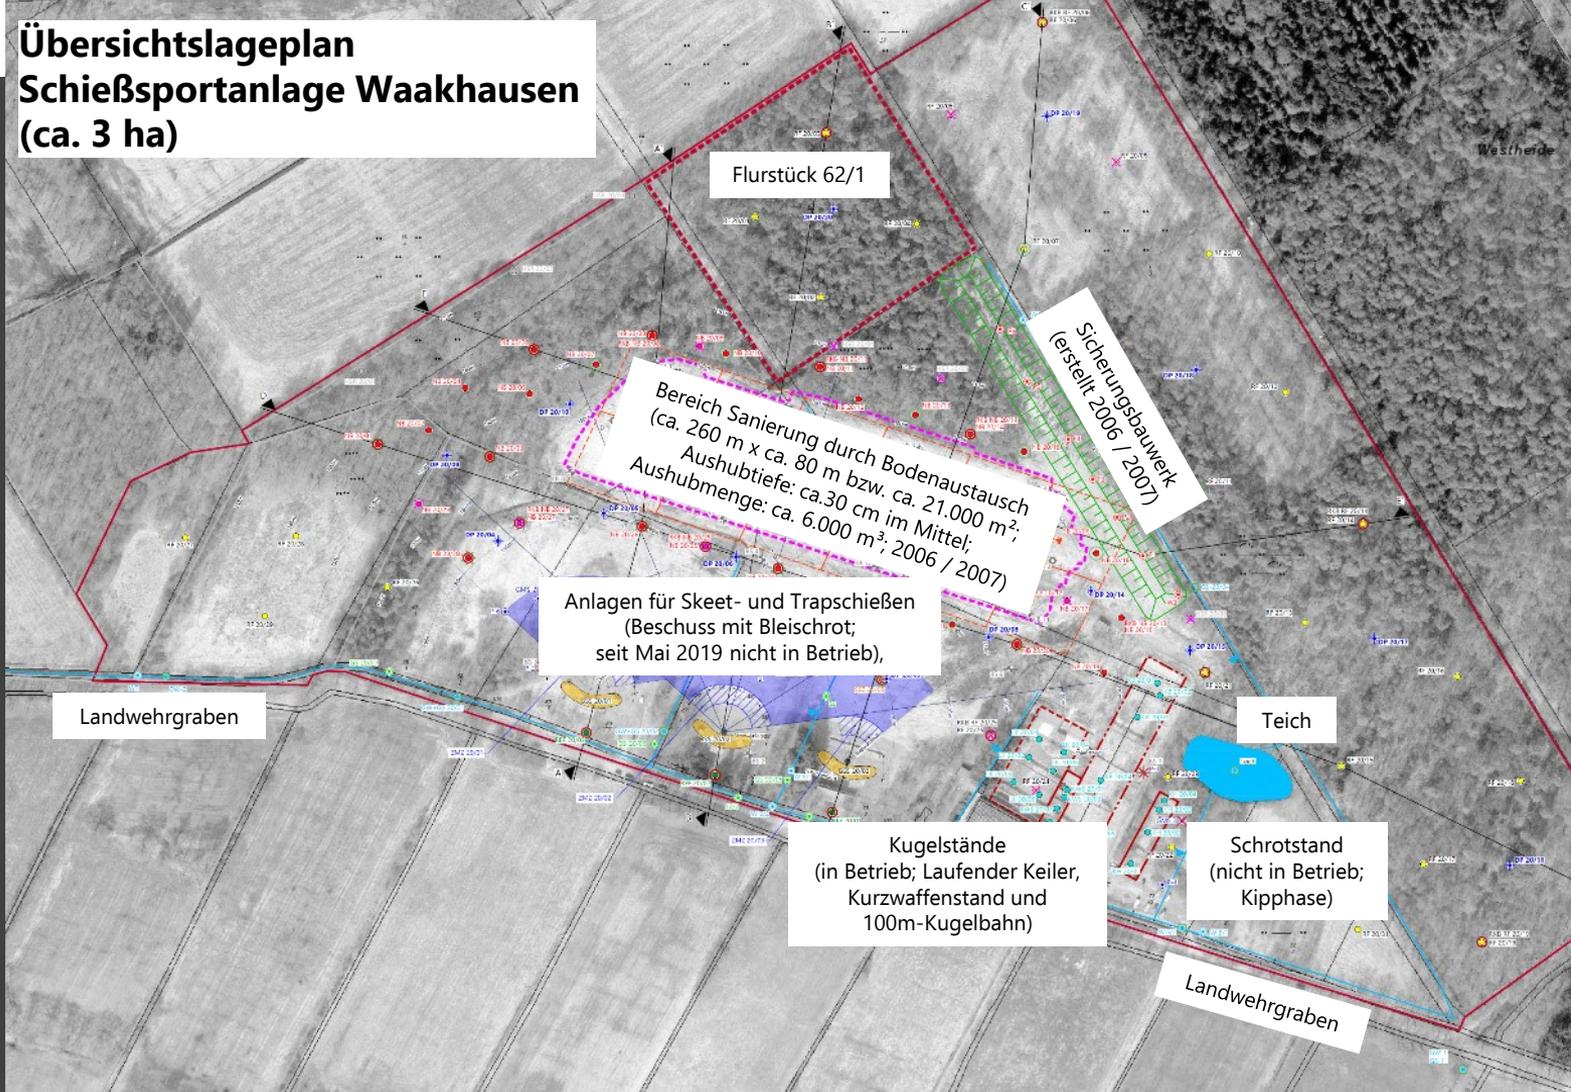
Übersichtslageplan Schießsportanlage Waakhausen (ca. 3 ha)

Flurstück 62/1

Sicherungsbauwerk
(erstellt 2006 / 2007)

Bereich Sanierung durch Bodenaustausch
(ca. 260 m x ca. 80 m bzw. ca. 21.000 m²;
Aushubtiefe: ca. 30 cm im Mittel;
Aushubmenge: ca. 6.000 m³; 2006 / 2007)

Anlagen für Skeet- und Trapschießen
(Beschuss mit Bleischrot;
seit Mai 2019 nicht in Betrieb),

Kugelstände
(in Betrieb; Laufender Keiler,
Kurzwaffenstand und
100m-Kugelbahn)

Schrotstand
(nicht in Betrieb;
Kippphase)

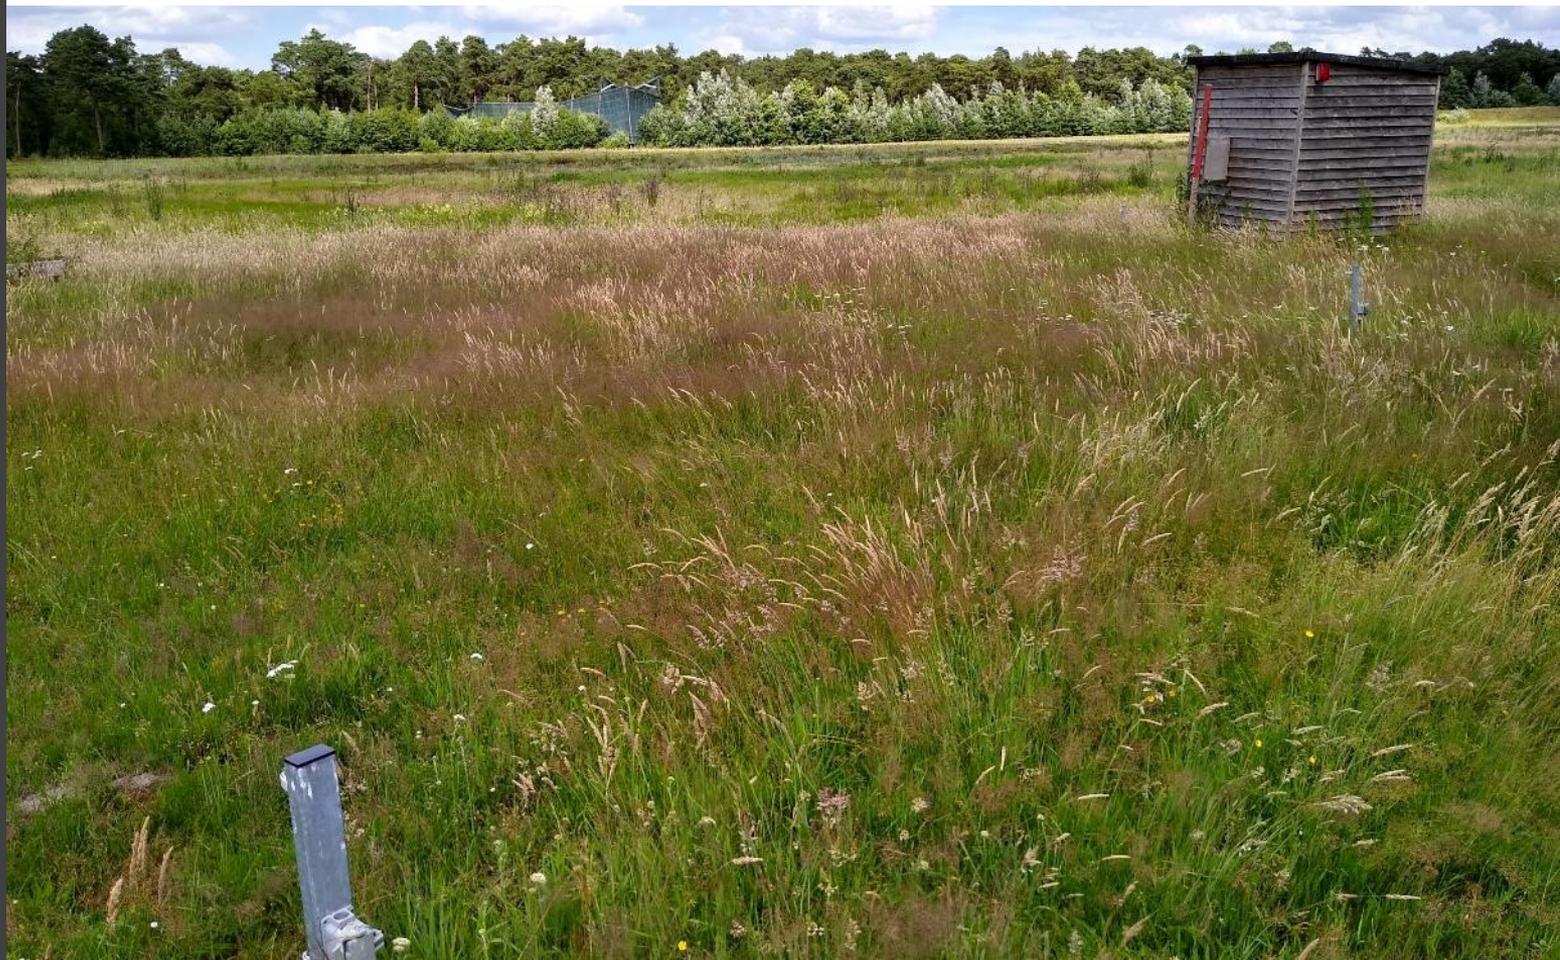
Übersicht über die Schießsportanlage Waakhausen:
Blick vom Schützenstand der westlichen Anlage in Richtung Nordost.
Im Hintergrund: Waldrand und Fangzaun Flurstück 61/2 (29. Juni 2020).

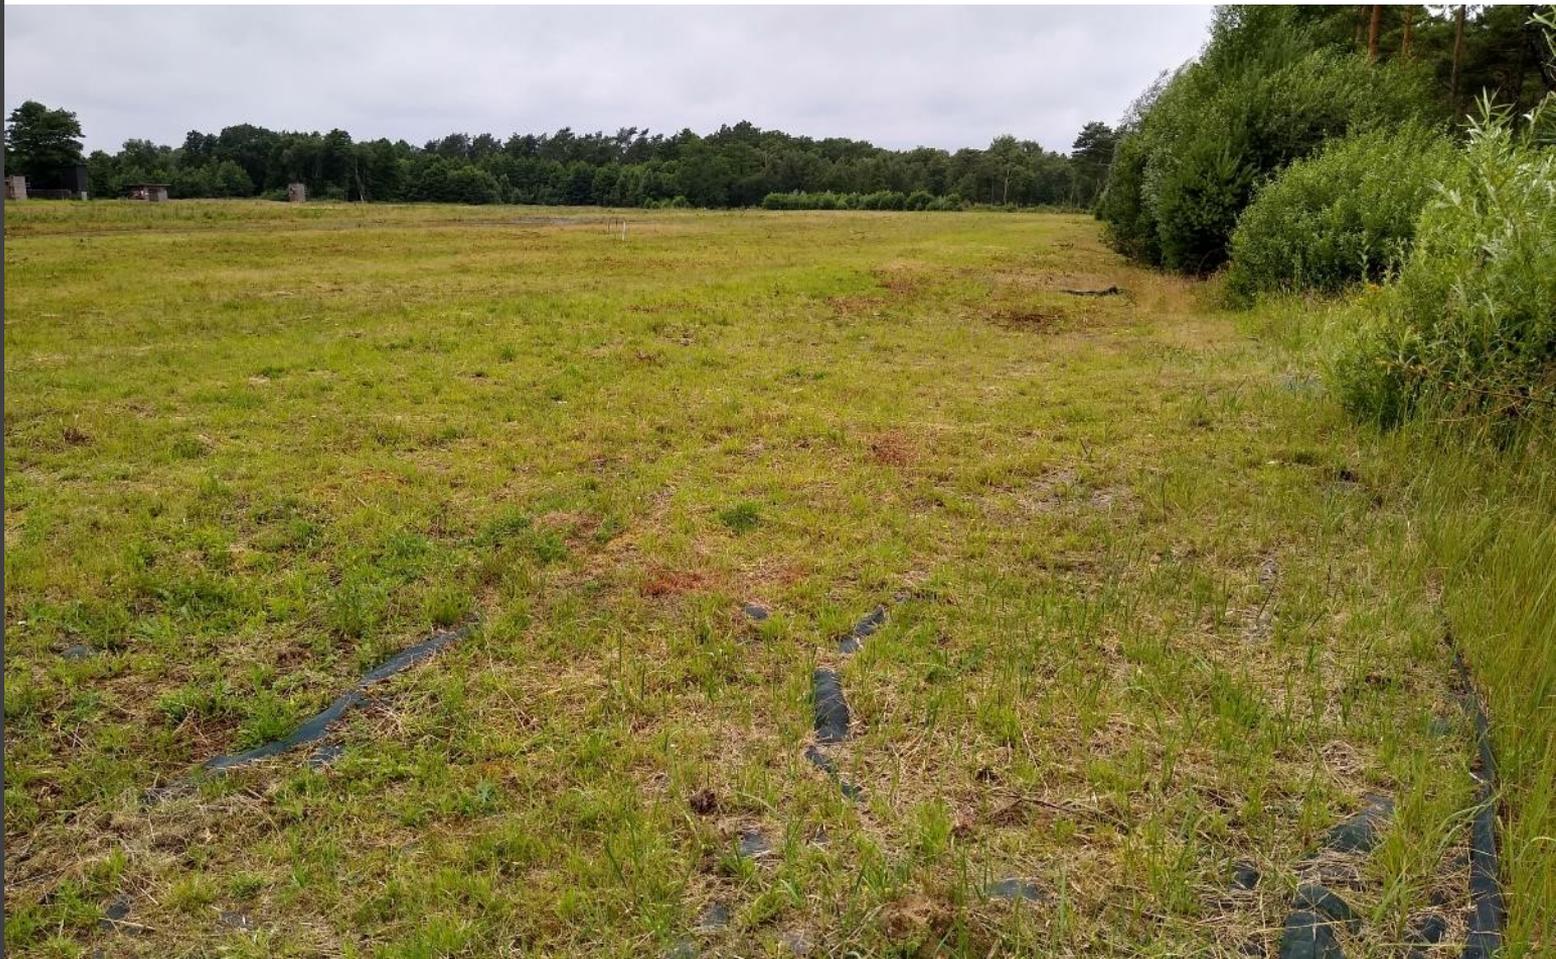
Übersicht über die Schießsportanlage Waakhausen.
Blickrichtung nach Westen. Links Sanierungsbereich und PE-Monofilgewebe mit starkem Bewuchs.
Rechts: Waldrand (1. Juli 2020).

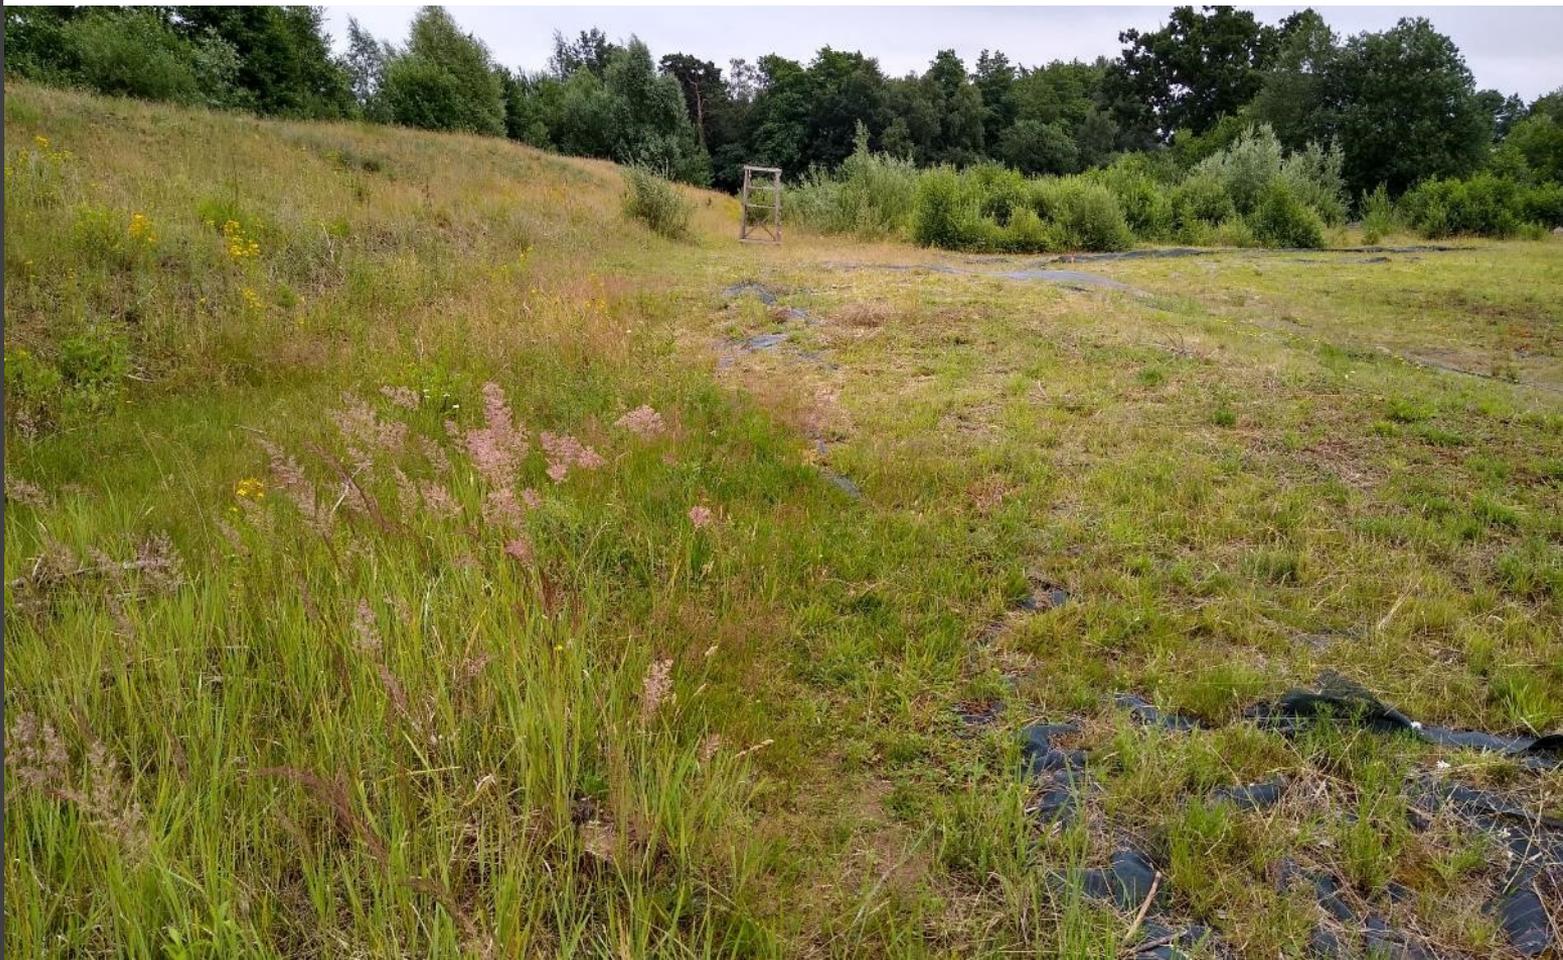
Übersicht über die Schießsportanlage Waakhausen.

Blickrichtung nach Südosten. Links Sanierungsbauwerk.

Rechts: Sanierungsbereich und PE-Monofilgewebe mit starkem Bewuchs (1. Juli 2020).

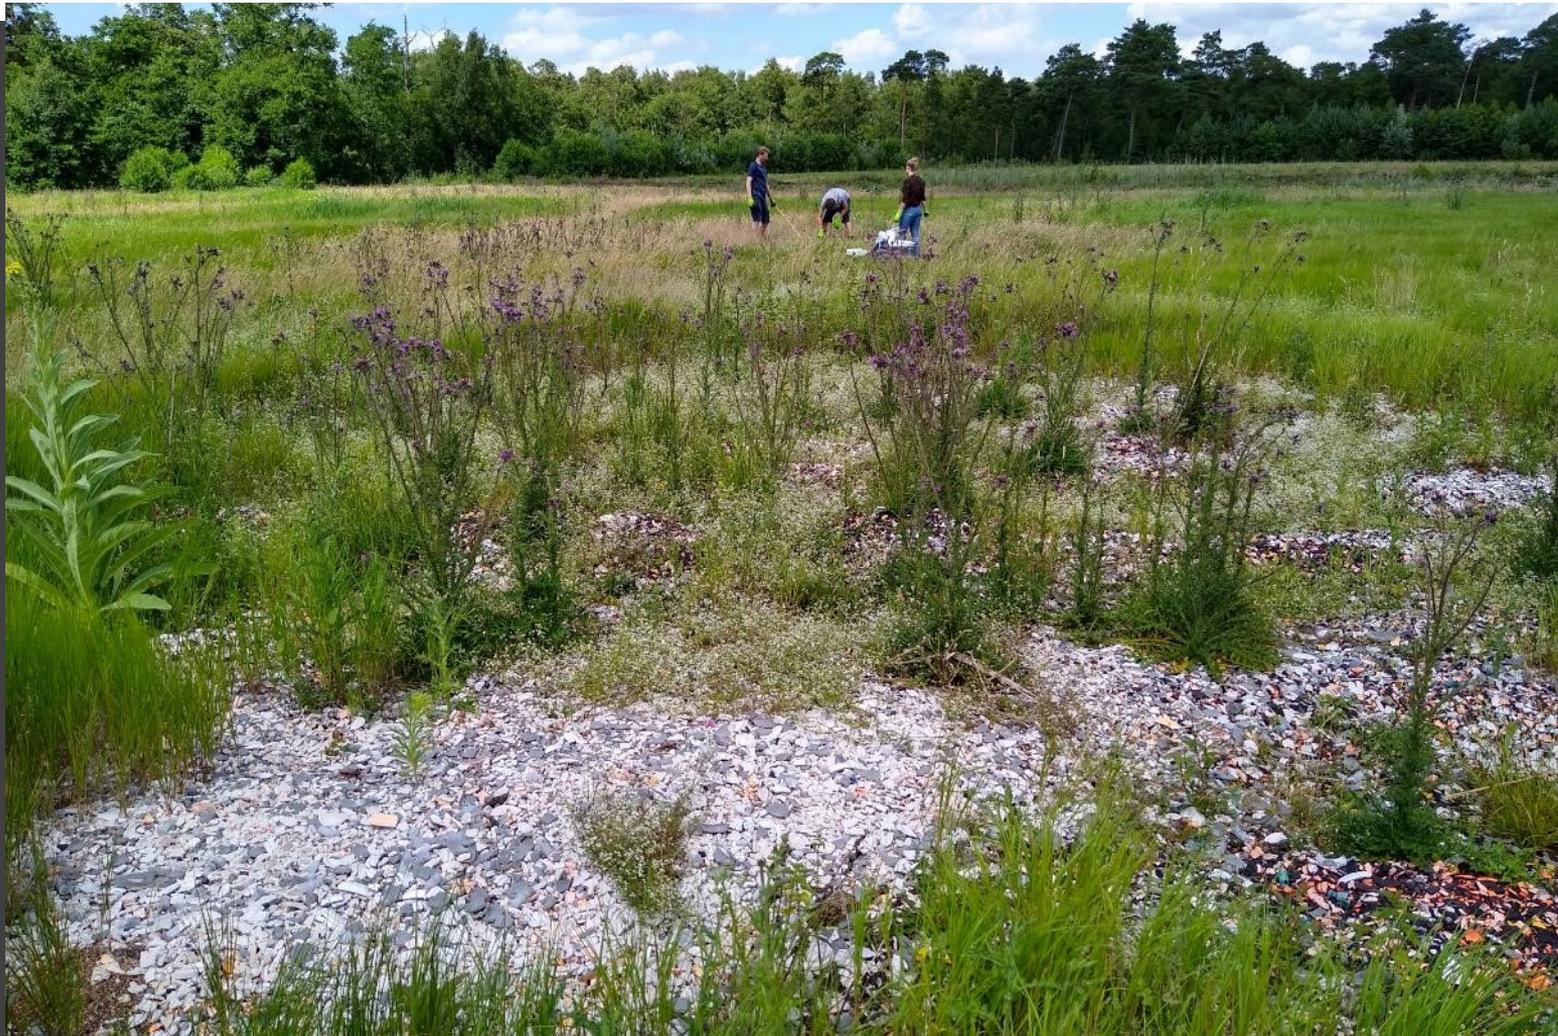
Niederschlagsbereich

Geländeoberflächen in den Bereichen der Entnahmestellen NB 20/26 (links) und NB 20/23 (rechts).
Deutlich erkennbar sind die Schrotkugeln auf dem Torf (29. Juni 2020).

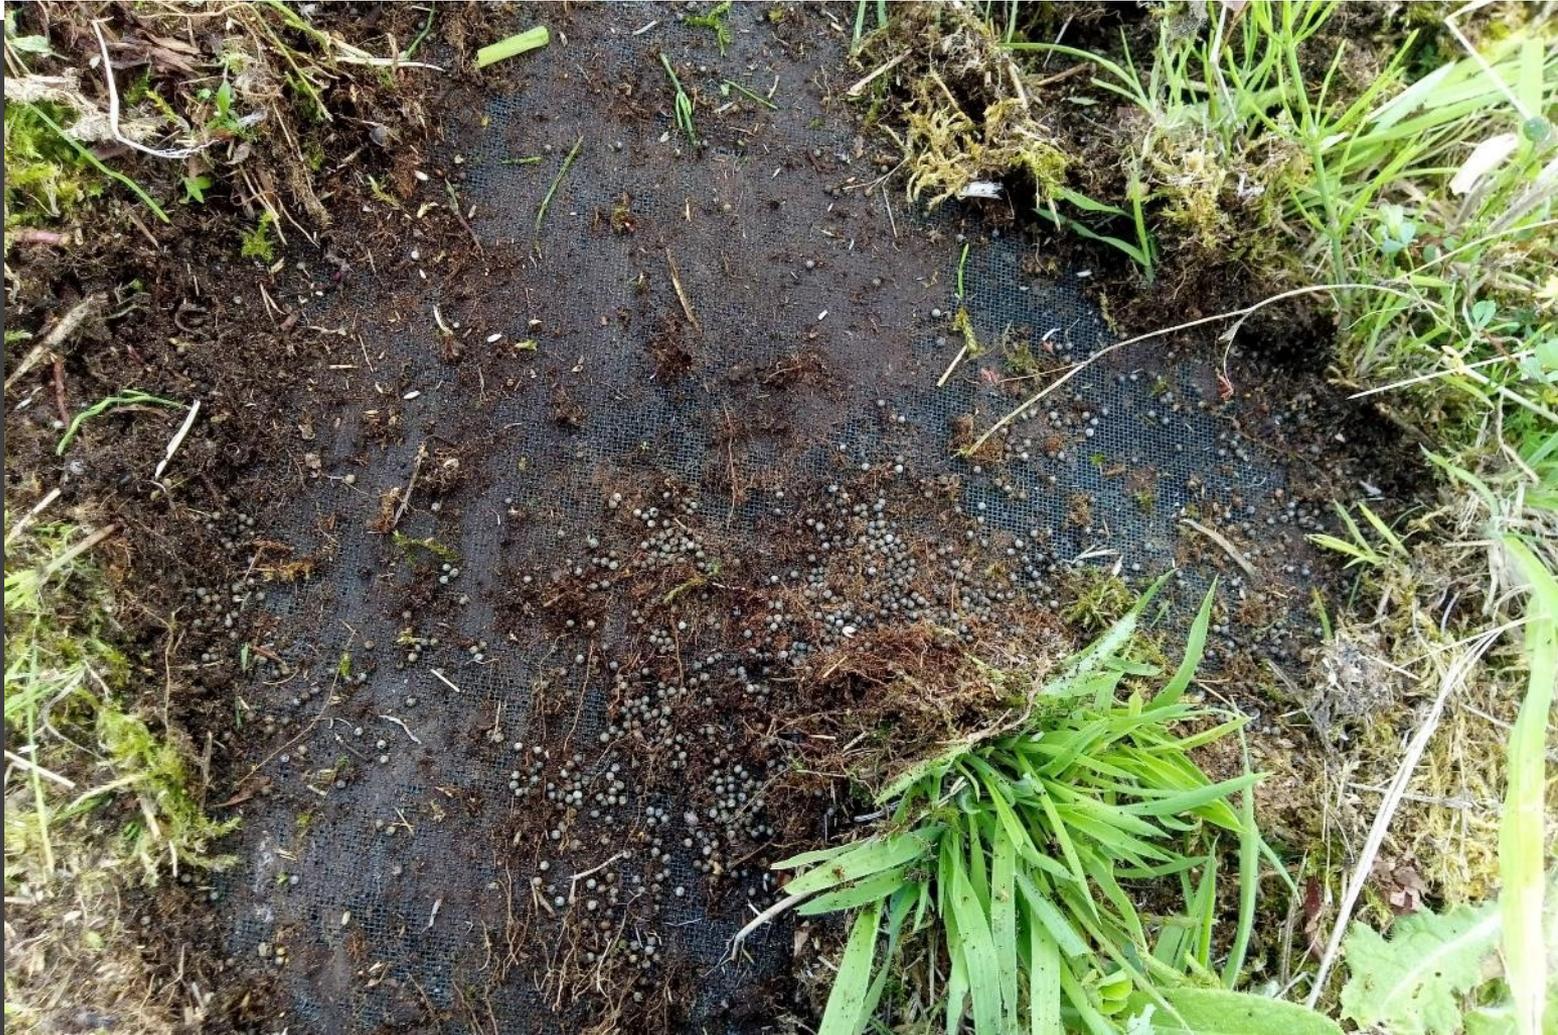
Foto links: Waldboden im Bereich der Entnahmestelle NB 20/14
mit Schrotkugeln an der Geländeoberfläche (1. Juli 2020).

Foto rechts: Freilegung Organische Auflage für Beprobung (Waldboden; NB 20/14-MP7). Deutlich
erkennbar sind im unteren Teil Schrotkugeln (1. Juli 2020).

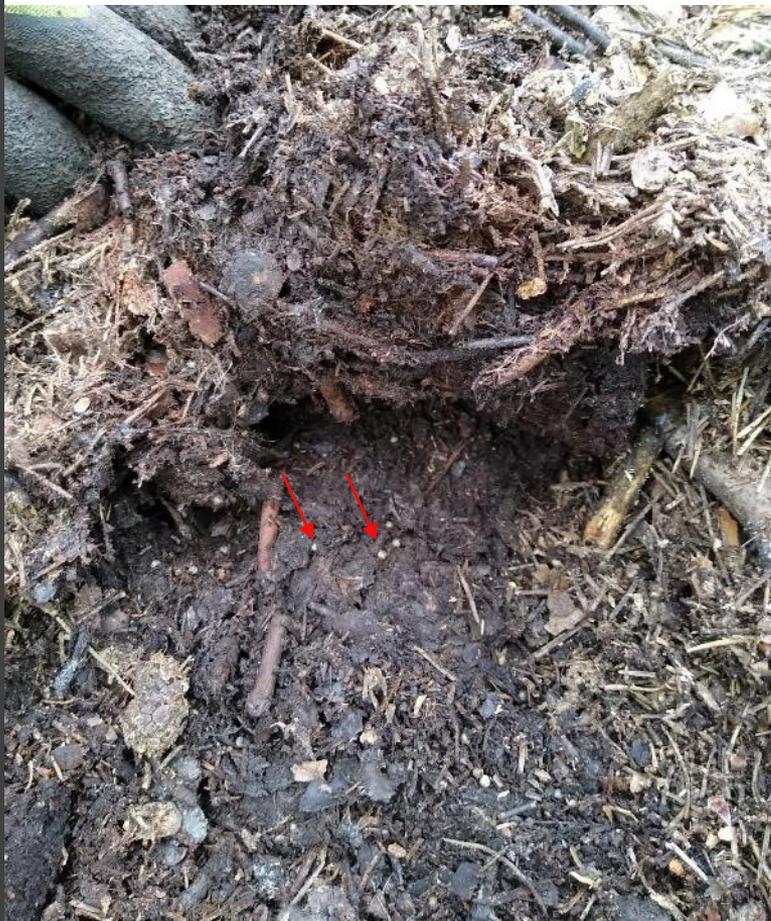
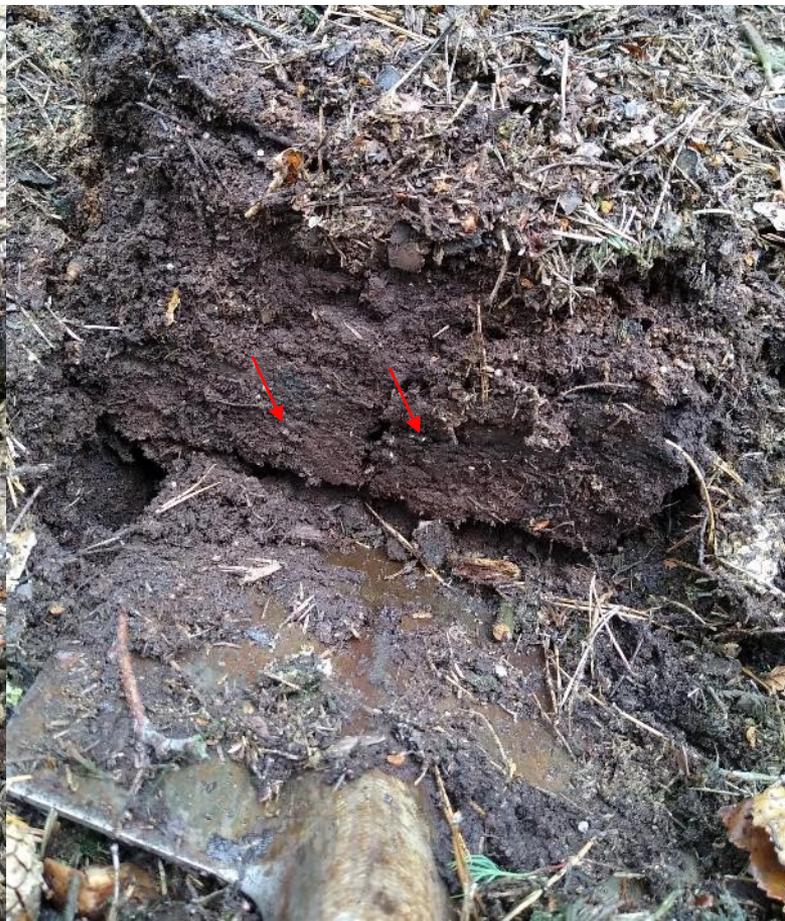
Foto links: Schrotkugeln auf der Torfoberfläche unterhalb der organischen Auflage (Waldboden) im Bereich Entnahmestelle NB 20/14 (1. Juli 2020).

Foto rechts: Schrotkugeln in den oberen Abschnitten der Torfe (ca. 0 – 10 cm) im Bereich Entnahmestelle NB 20/14 (1. Juli 2020).

In den oberen Abschnitten der Torfe (bis ca. 20 cm unter GOK) tritt in den Niederschlagsbereichen (ausgenommen dem sanierten Bereich) in variierenden, aber vergleichsweise geringen Anteilen Bleischrot auf.

Das Bleischrot weist durch Oxidationsprozesse in der Regel eine weißliche Färbung auf. Mit zunehmender Tiefe lässt sich des Weiteren feststellen, dass die Bleischrotkugeln kleiner werden. Es wird davon ausgegangen, dass das Bleischrot unter Berücksichtigung der in den Torfen vorliegenden „sauren“ pH-Werte und den versickernden Niederschlagswasser bzw. dem in der Regel vorhandenen Stauwasser mit der Zeit in Lösung geht.

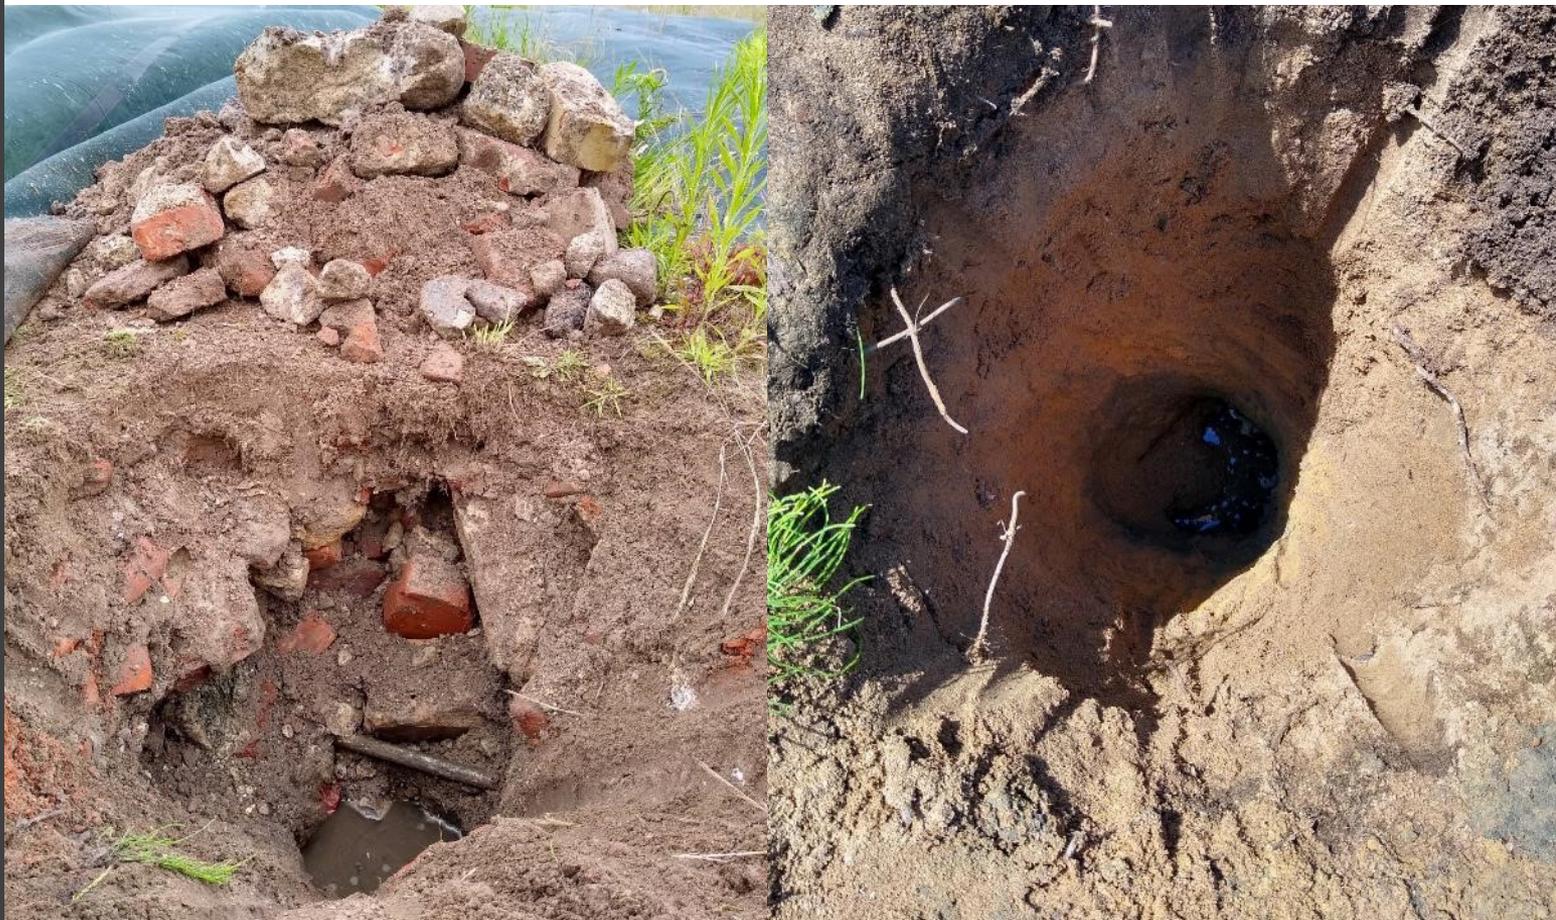
Foto links: Schurf im Teilfeld 4 (SB 20/04) des Sanierungsbereichs. Sandige Auffüllungen mit vielen Bauschuttresten (Rotstein und Beton) mit Stauwasser (SB 20/04-W1; 14. Juli 2018).

Foto rechts: Schurf im Teilfeld 12 (SB 20/12) des sanierten Bereiches mit sandigen Auffüllungen und wenig Bauschuttanteilen (13. Juli 2020).

Sande mit geringen Bauschuttbeimengungen und Bauschutt mit variierenden sandigen Anteilen; im Mittel bis ca. 0,8 m unter GOK

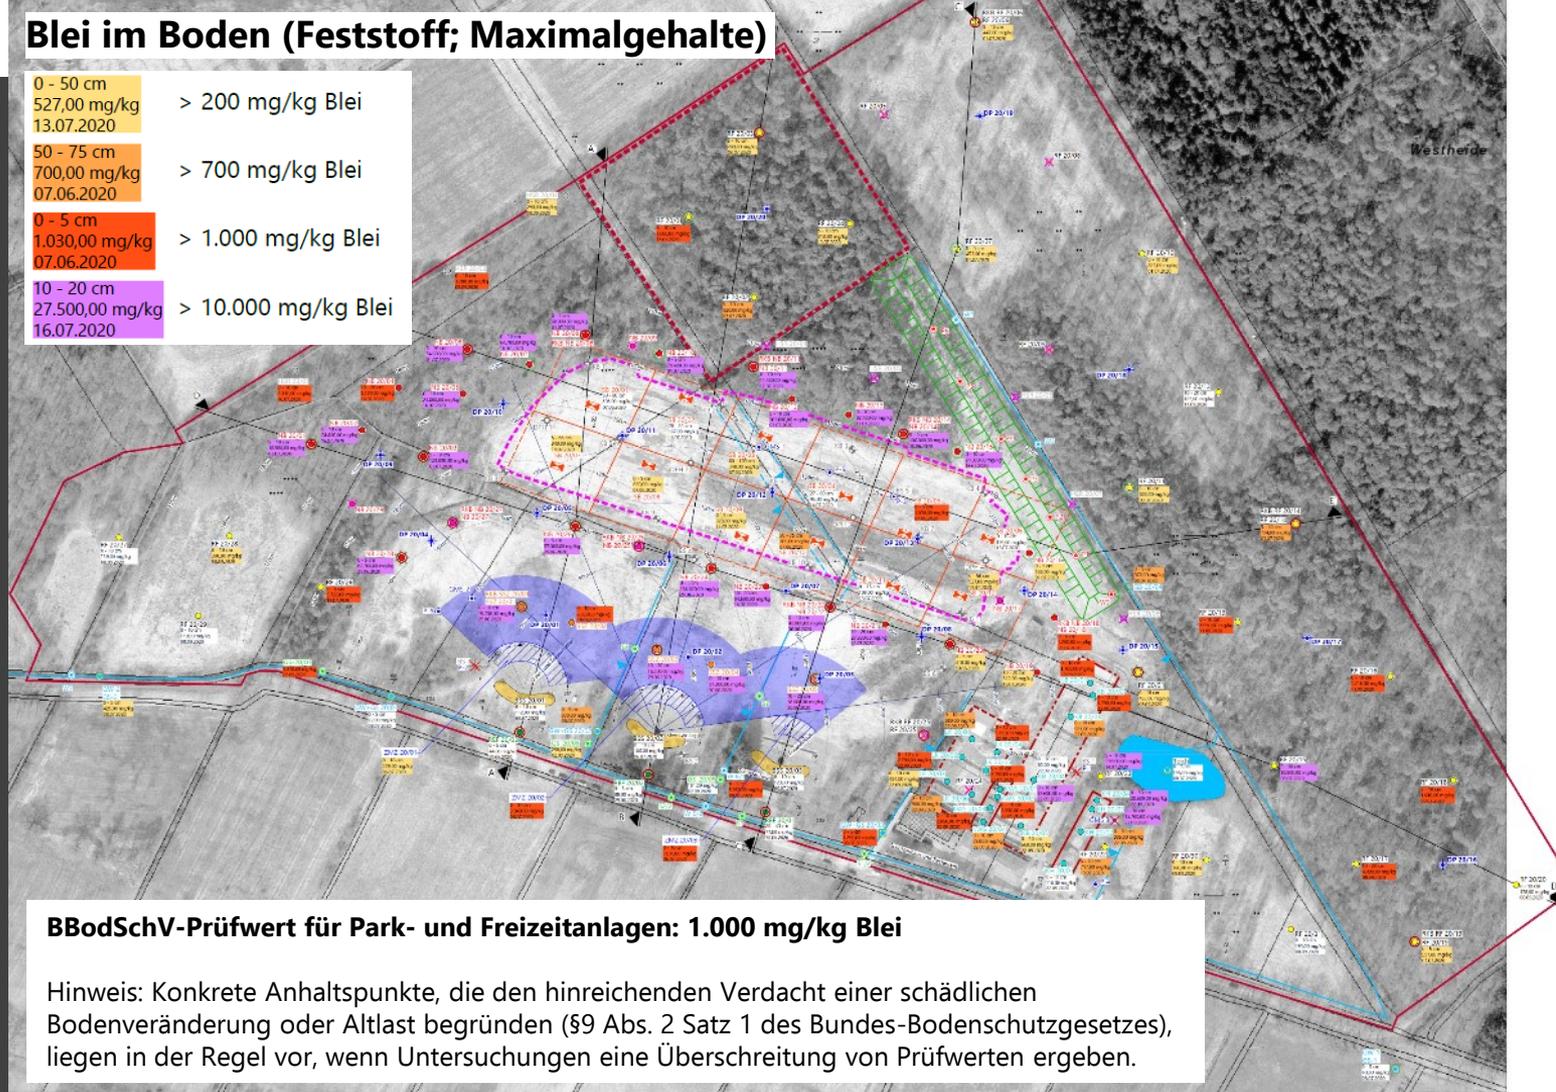
Blei im Boden (Feststoff; Maximalgehalte)

0 - 50 cm	> 200 mg/kg Blei
527,00 mg/kg	13.07.2020
50 - 75 cm	> 700 mg/kg Blei
700,00 mg/kg	07.06.2020
0 - 5 cm	> 1.000 mg/kg Blei
1.030,00 mg/kg	07.06.2020
10 - 20 cm	> 10.000 mg/kg Blei
27.500,00 mg/kg	16.07.2020

BBodSchV-Prüfwert für Park- und Freizeitanlagen: 1.000 mg/kg Blei

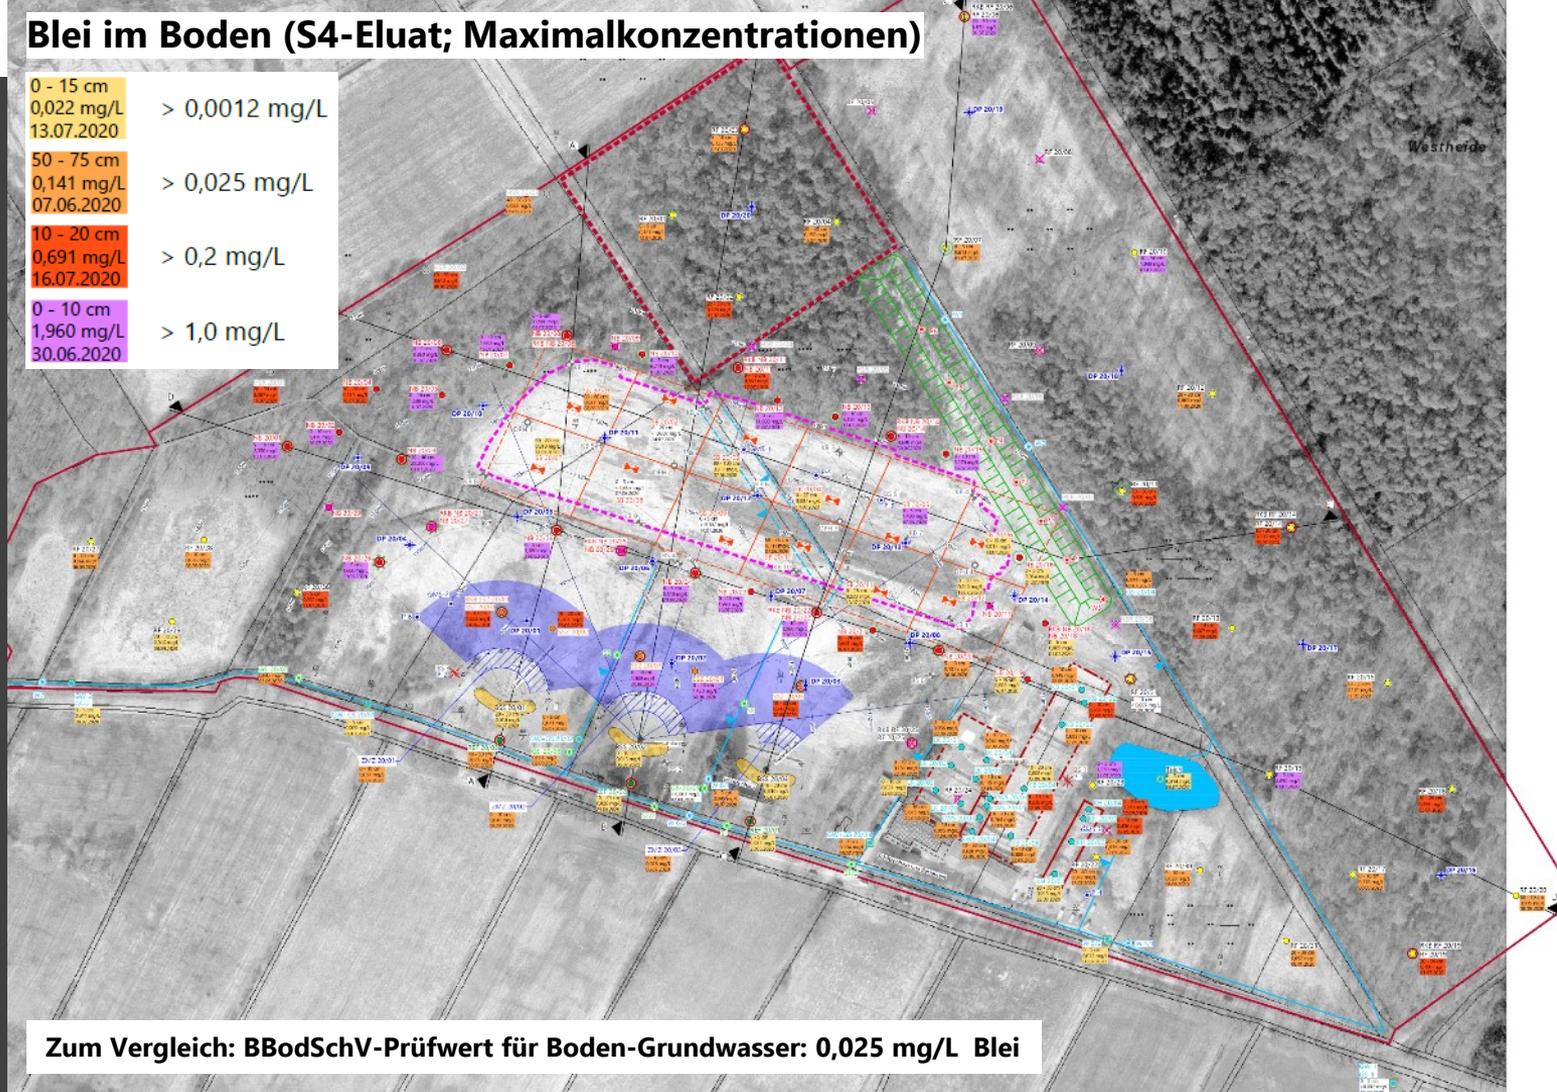
Blei im Boden (S4-Eluat; Maximalkonzentrationen)

0 - 15 cm	0,022 mg/L	> 0,0012 mg/L
13.07.2020		
50 - 75 cm	0,141 mg/L	> 0,025 mg/L
07.06.2020		
10 - 20 cm	0,691 mg/L	> 0,2 mg/L
16.07.2020		
0 - 10 cm	1,960 mg/L	> 1,0 mg/L
30.06.2020

Zum Vergleich: BBodSchV-Prüfwert für Boden-Grundwasser: 0,025 mg/L Blei

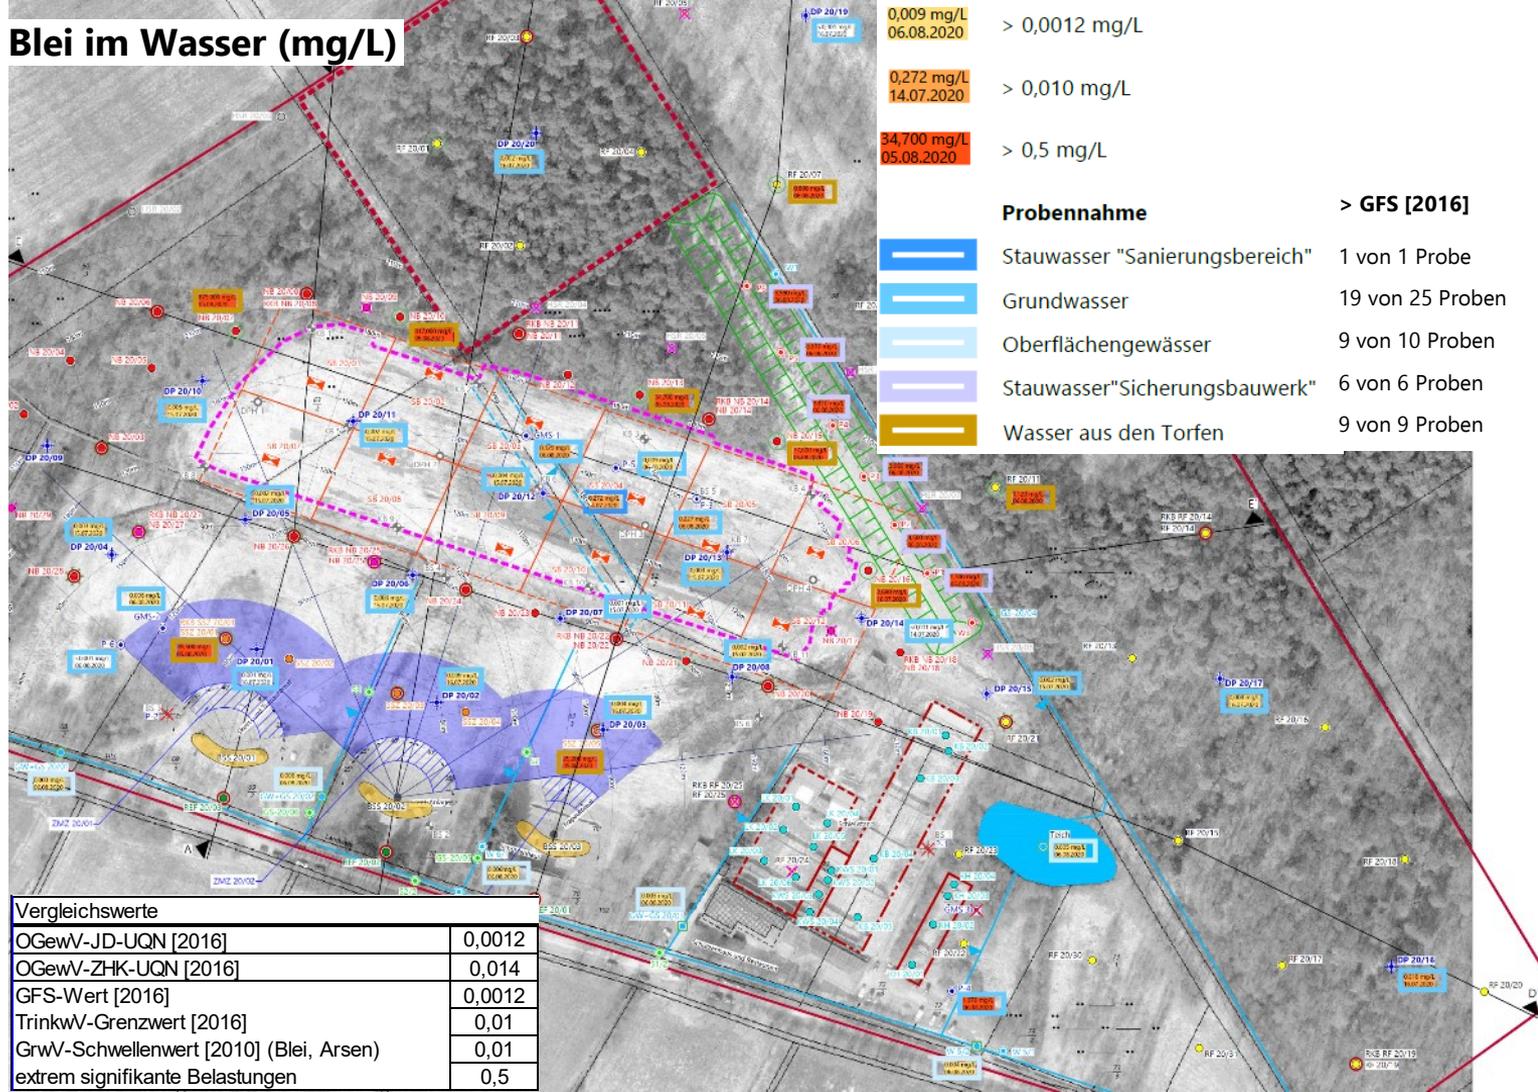
Blei im Wasser (mg/L)

**GFS-Wert [2016]:
0,0012 mg/L Blei**

Vergleichswerte	
OGewV-JD-UQN [2016]	0,0012
OGewV-ZHK-UQN [2016]	0,014
GFS-Wert [2016]	0,0012
TrinkwV-Grenzwert [2016]	0,01
GrwV-Schwellenwert [2010] (Blei, Arsen)	0,01
extrem signifikante Belastungen	0,5

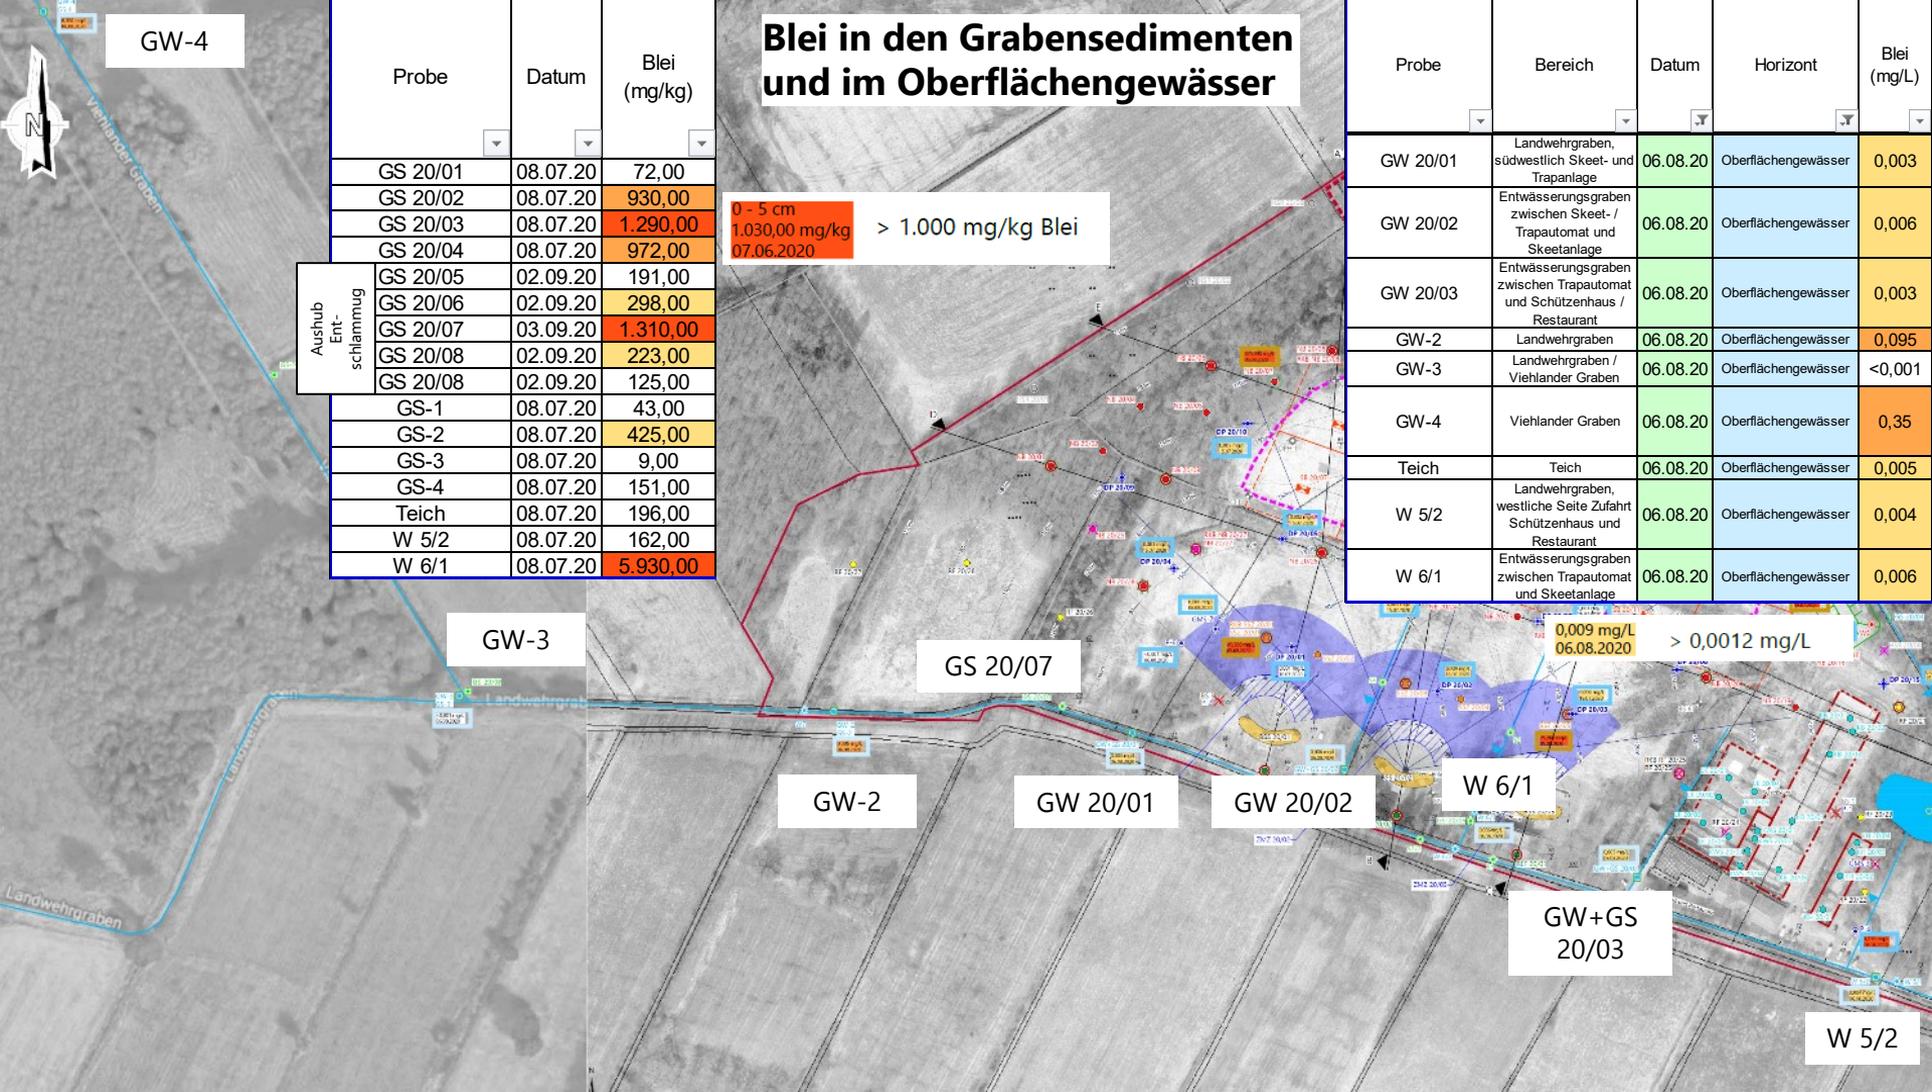
Blei in den Grabensedimenten und im Oberflächengewässer

Probe	Datum	Blei (mg/kg)	
GS 20/01	08.07.20	72,00	
GS 20/02	08.07.20	930,00	
GS 20/03	08.07.20	1.290,00	
GS 20/04	08.07.20	972,00	
Aushub Entschlammung	GS 20/05	02.09.20	191,00
	GS 20/06	02.09.20	298,00
	GS 20/07	03.09.20	1.310,00
	GS 20/08	02.09.20	223,00
	GS 20/08	02.09.20	125,00
GS-1	08.07.20	43,00	
GS-2	08.07.20	425,00	
GS-3	08.07.20	9,00	
GS-4	08.07.20	151,00	
Teich	08.07.20	196,00	
W 5/2	08.07.20	162,00	
W 6/1	08.07.20	5.930,00

0 - 5 cm
1.030,00 mg/kg
07.06.2020
> 1.000 mg/kg Blei

Probe	Bereich	Datum	Horizont	Blei (mg/L)
GW 20/01	Landwehrgraben, südwestlich Skeet- und Trapanlage	06.08.20	Oberflächengewässer	0,003
GW 20/02	Entwässerungsgraben zwischen Skeet- / Trapanomat und Skeetanlage	06.08.20	Oberflächengewässer	0,006
GW 20/03	Entwässerungsgraben zwischen Trapanomat und Schützenhaus / Restaurant	06.08.20	Oberflächengewässer	0,003
GW-2	Landwehrgraben	06.08.20	Oberflächengewässer	0,095
GW-3	Landwehrgraben / Viehlander Graben	06.08.20	Oberflächengewässer	<0,001
GW-4	Viehlander Graben	06.08.20	Oberflächengewässer	0,35
Teich	Teich	06.08.20	Oberflächengewässer	0,005
W 5/2	Landwehrgraben, westliche Seite Zufahrt Schützenhaus und Restaurant	06.08.20	Oberflächengewässer	0,004
W 6/1	Entwässerungsgraben zwischen Trapanomat und Skeetanlage	06.08.20	Oberflächengewässer	0,006

0,009 mg/L
06.08.2020
> 0,0012 mg/L
