Lage des Schießstandes Waakhausen

Betreiber: Schießstand Waakhausen gGmbH Geschäftsführer Henning Kruse

Z 2-Lärmschutzwall

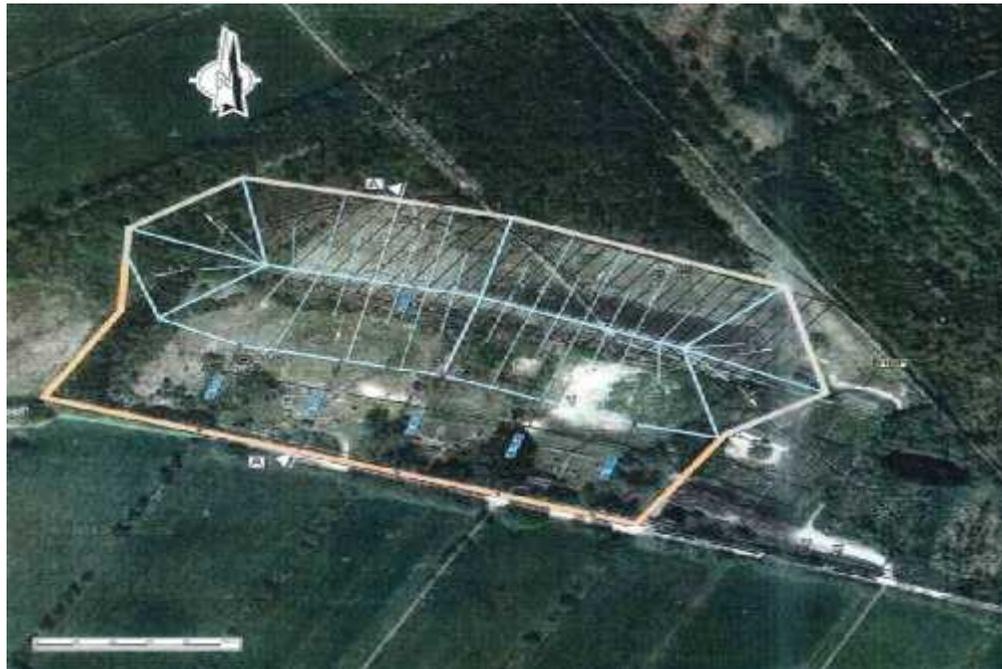
- Der Betreiber plant einen riesigen 22m hohen (plus 2m Fangzaun), 132m breiten und 350m langen Wall aus etwa 500.000 t Abraum (Z 2-Material).
- Der Wall soll der Bleischrotbergung und dem Schallschutz dienen.

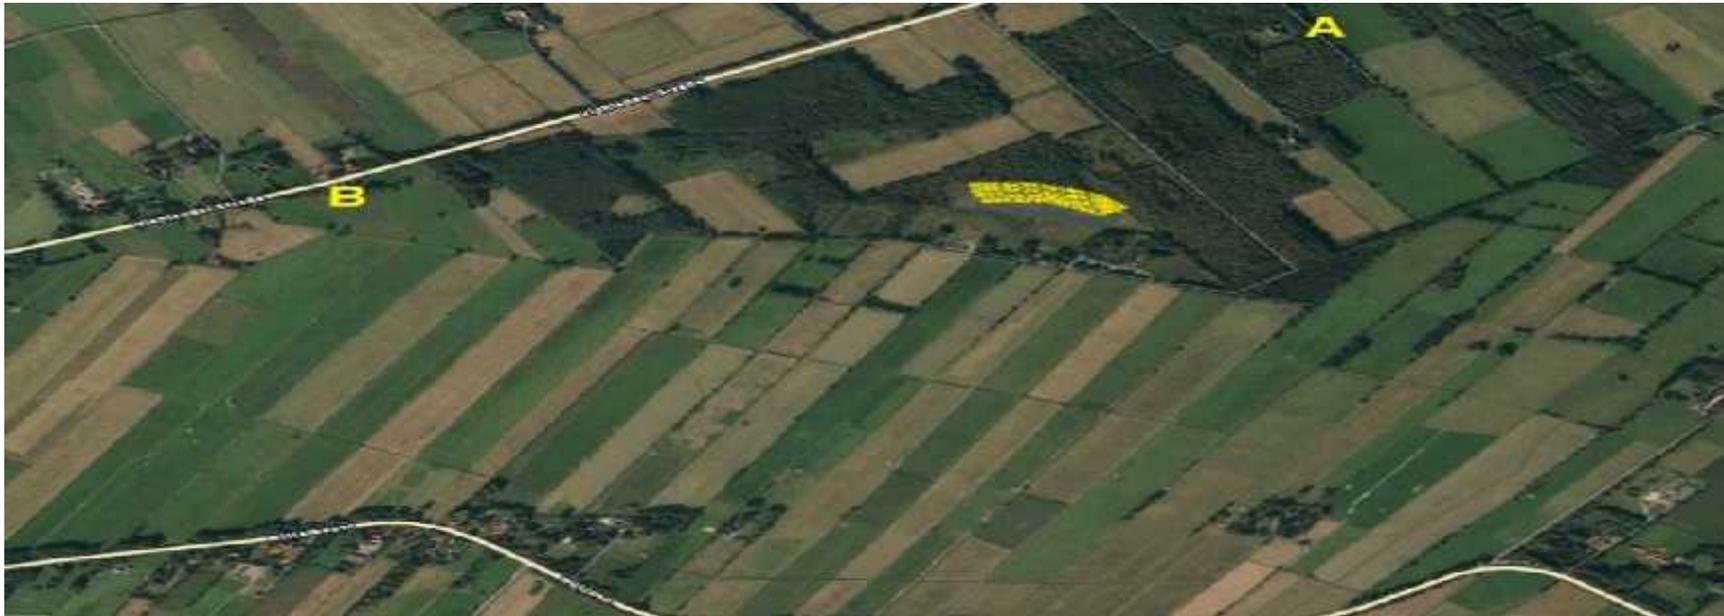
- Erlaubt sind 5.000 Schüsse pro Tag (60 dB).
An Sonderveranstaltungen 11.000 Schüsse.
- Der Wall soll den Schallpegel Richtung Worpswede (A) um **50%** (6 dB) mindern.

- Damit kann die Schusszahl bis zur erlaubten Grenze von 60 dB verdoppelt werden. "Die Trainingszeiten reichen aber nicht, wenn man Leistungssport betreiben will." „Nach der durch den Wall zu erwartenden Halbierung des Schalls werden wir die Schusszahlen bis zur gesetzlich erlaubten Grenze steigern.“ Zitate Henning Kruse Wümme Ztg. 01. 09. 2018 und Info Veranstaltung am 21. 09. 2018
- Erlaubt sind dann 10.000 Schüsse pro Tag.
An Sonderveranstaltungen 22.000 Schüsse.

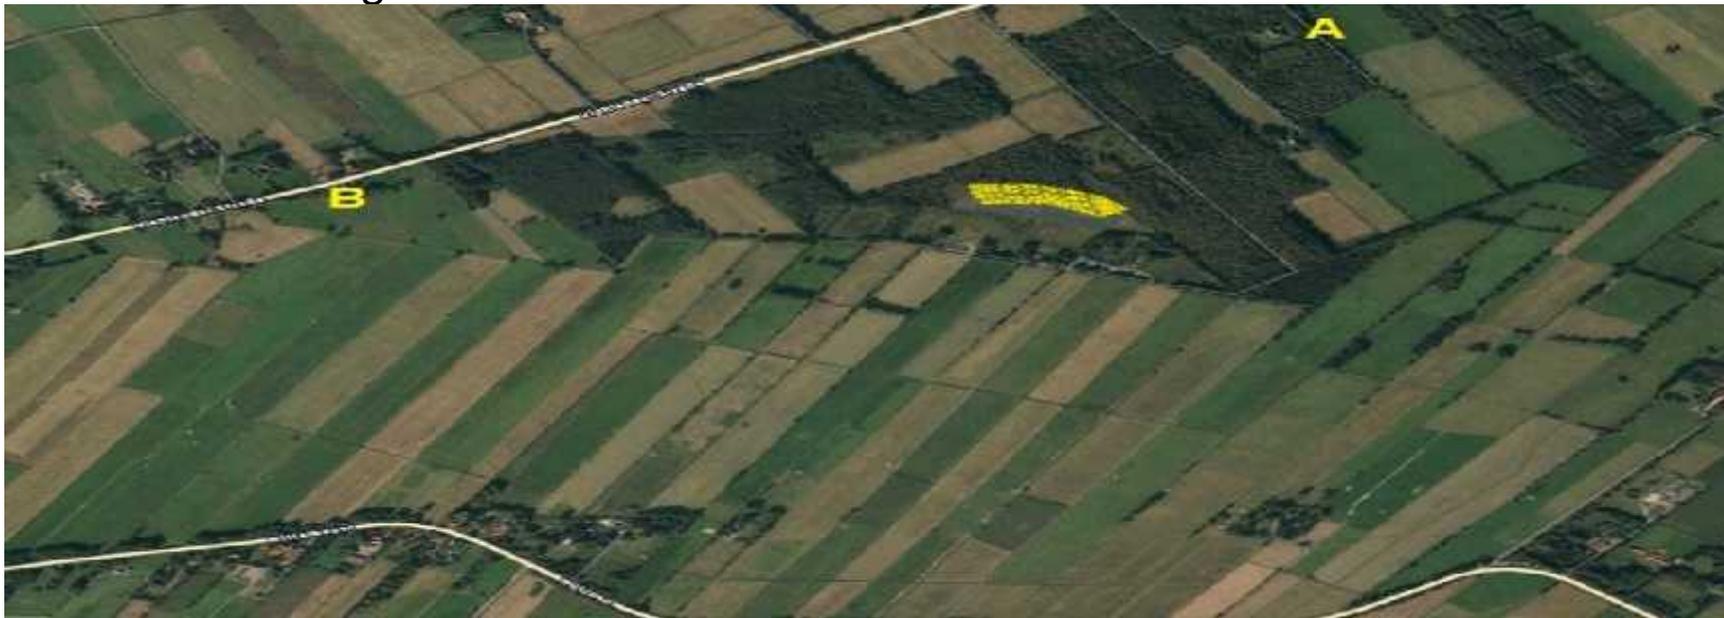
- Da der Wall Viehland (B) und St. Jürgensland nicht abschirmt, steigt dort die Lärmbelastung massiv.

- Ab 400 Meter Wallabstand ist die Schallminderung nur noch sehr gering.

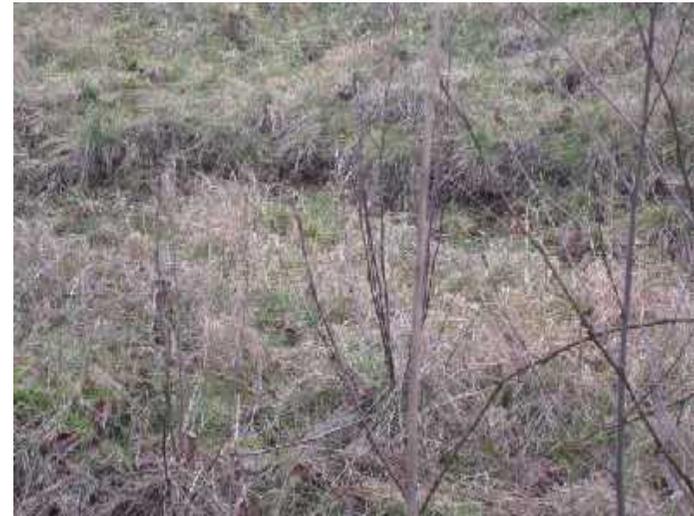
- Der Wall wird wahrscheinlich unkontrollierbar einsacken. Die Abdeckfolien werden reißen.

Der Standort liegt inmitten des Hunsrück- und Moseltalmoores, dessen Kern das Teufelsmoor nördlich Woppsweide bildet. Auf der gesamten Fläche der Schießanlage, ca. 3,5 ha, steht ein bereits weitgehend degeneriertes Hochmoor an. Untersuchungen von CRÖBMANN (1991) zeigen, dass oberflächennah Weißtorf in einer schwach bis mittleren Zersetzungsstufe (H3 und H4) ansteht; darunterliegend mittel- bis stark zersetzter (H4 bis H6) Schwarztorf.

- Die Folien überdauern höchstens 70 bis 100 Jahre. Danach ist der **Z 2-Wall** nicht mehr vorschriftsmäßig gesichert.

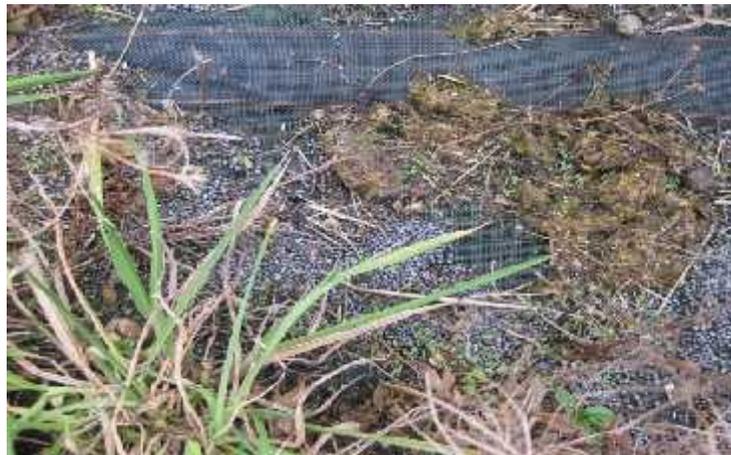
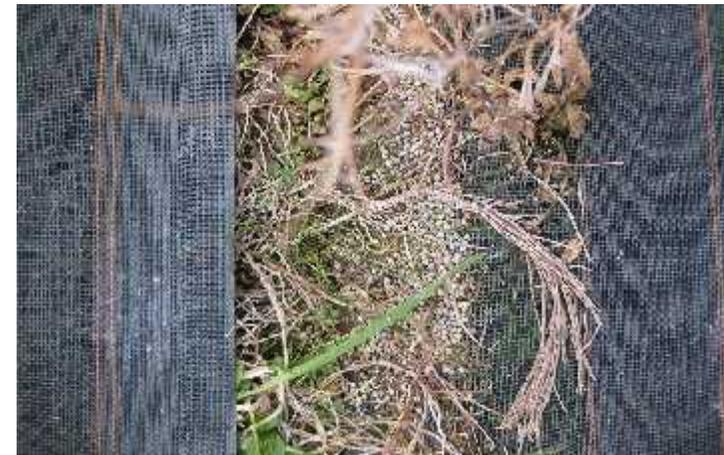
Bilder zum Zustand des Platzes

- Insgesamt wurden bis zur Sanierung 2006 ca. **230 t** und danach **50 t** Blei verschossen, so dass auf dem Platz aktuell etwa **280 t** Blei liegen.
- Die zur Bleibergung verlegten Bodennetze sind völlig überwuchert.
- Bleikugeln liegen zwischen den Netzen und im Pflanzenbewuchs.
- Bleikugeln liegen im Wasser, im Sanierungswall und auch noch auf angrenzenden Flächen.
- Der Betreiber war und ist zur Entsorgung verpflichtet!
- Aufgrund o. g. Zustandes ist die Bergung der Bleischrote nicht möglich.
- Blei wird in Wasser gelöst und ist damit mobil.

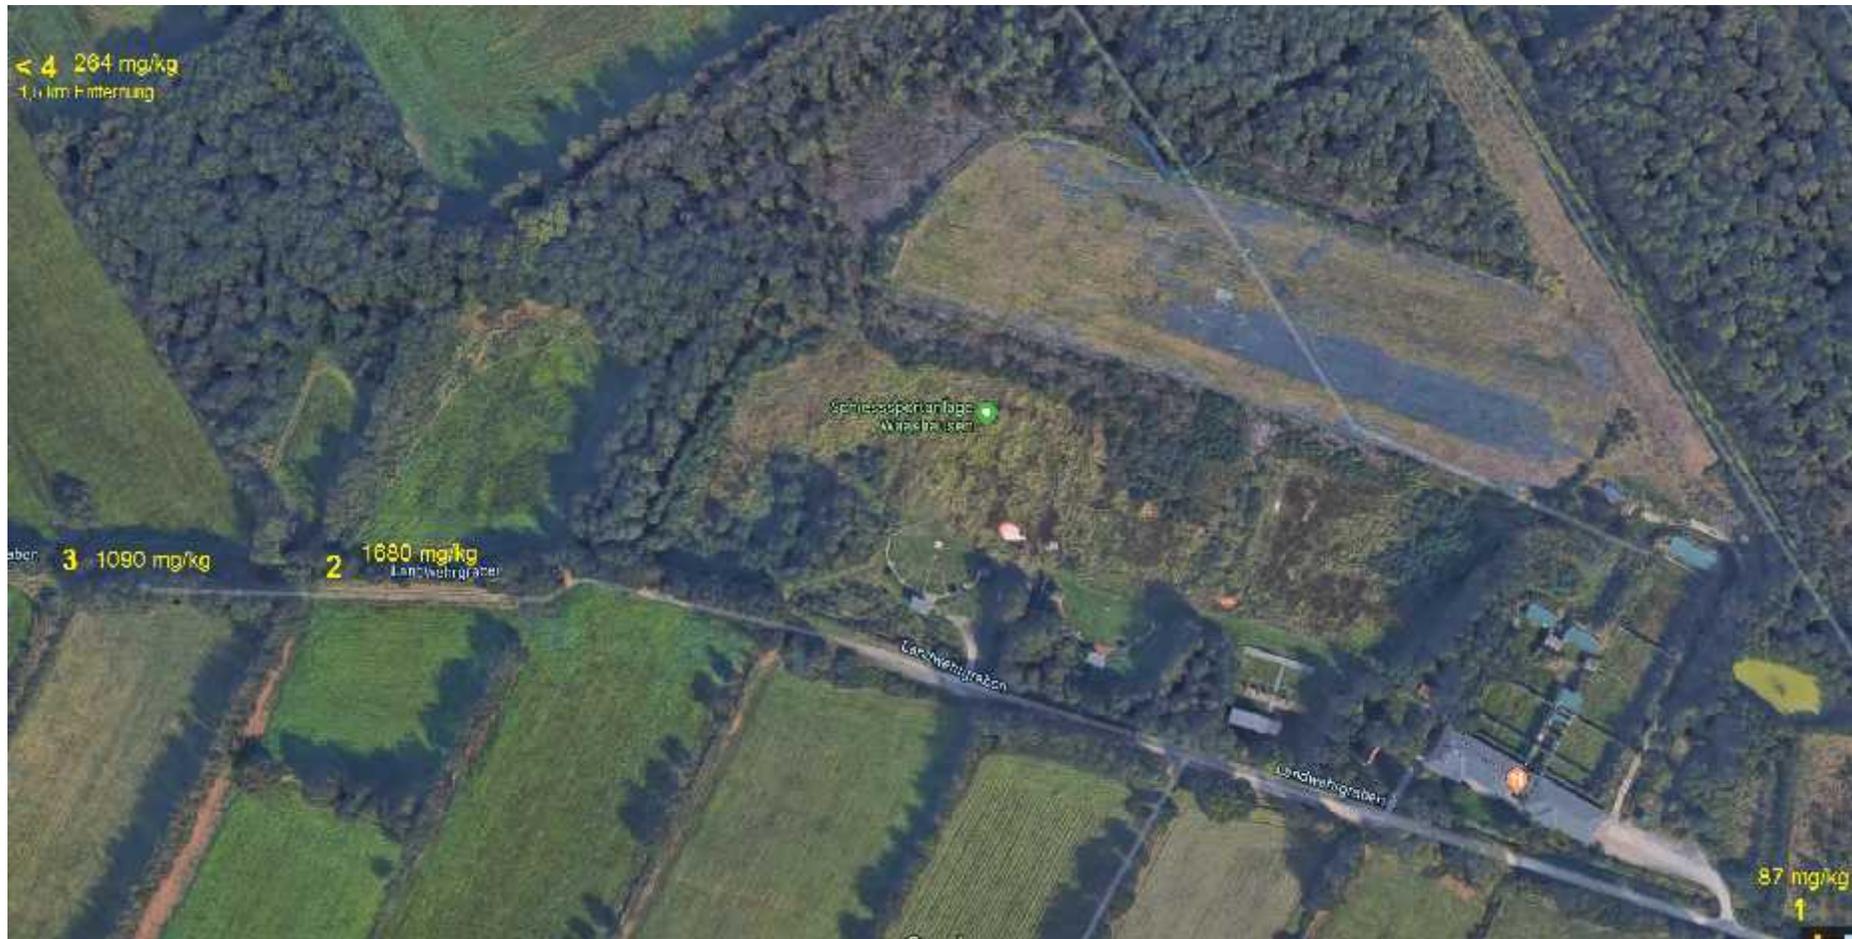
Sediment Ziel Höchstwert: 100 mg/kg

Bleiwerte seit 2006

im Landwehrgraben

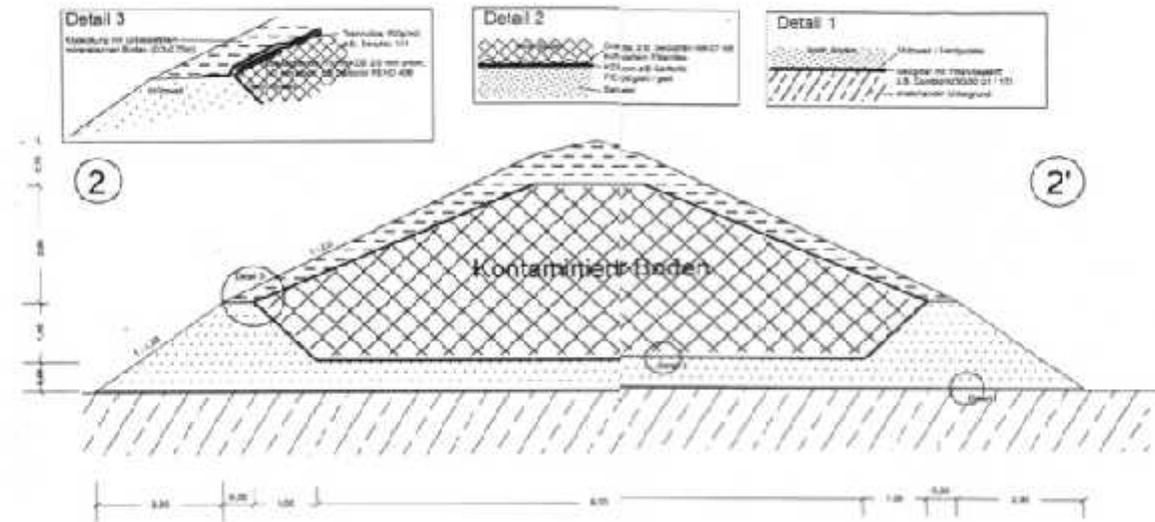
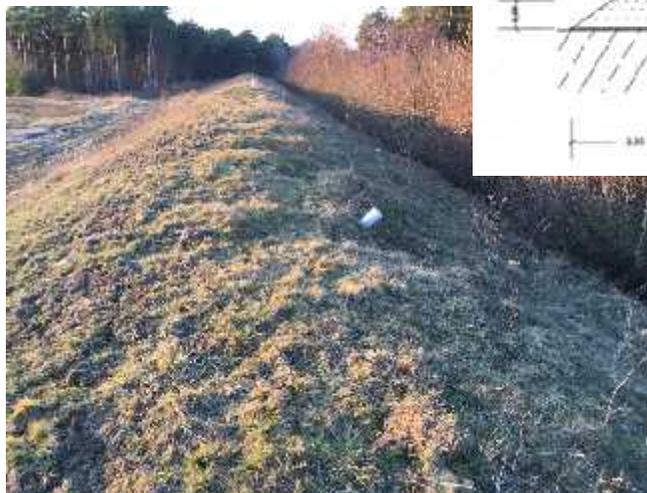
Das gesamte Blei des Schießbetriebs 1965 bis 2006 liegt in einem Sanierungswall (230 t Blei und 4.000 t Torfboden).

4,25 m hoch, 233 m lang und 16m breit

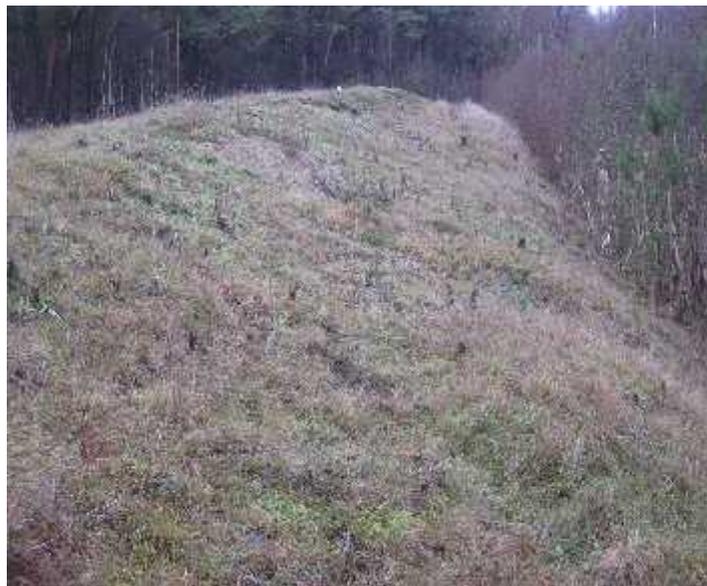
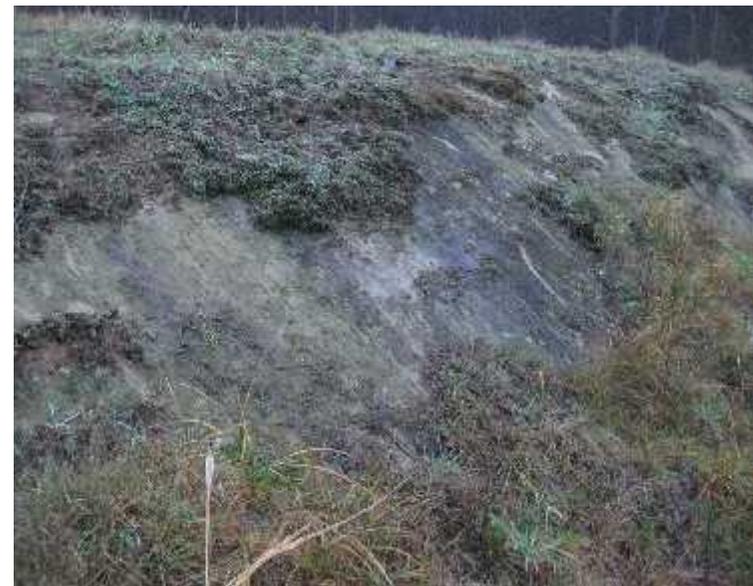
Umweltproblem – Sanierungswall

- Die Flüssigkeit im Wall ist **hochgiftig** (8-fache Z2 Grenzwertüberschreitung bei Blei und 21-fache bei Arsen).
- Das Material müsste in eine Deponie verbracht werden.
- Die Abfallgesetze erlauben es den Betreibern, das Deponiegut auf dem Schießstand zu belassen.
- Es wurde auf eine Verbringung verzichtet, da der Betreiber finanziell überfordert worden wäre (Voss, Landkreis).

- Indizien sprechen für eine Undichtigkeit der Folien.
- Versetzungen der Oberfläche sind sichtbar.
- Bleihaltige Flüssigkeit ist an mehreren Stellen außerhalb nachweisbar.
