Stabilität und Dichtigkeit des Altlastenwalls auf der Schießanlage Waakhausen

November 2020

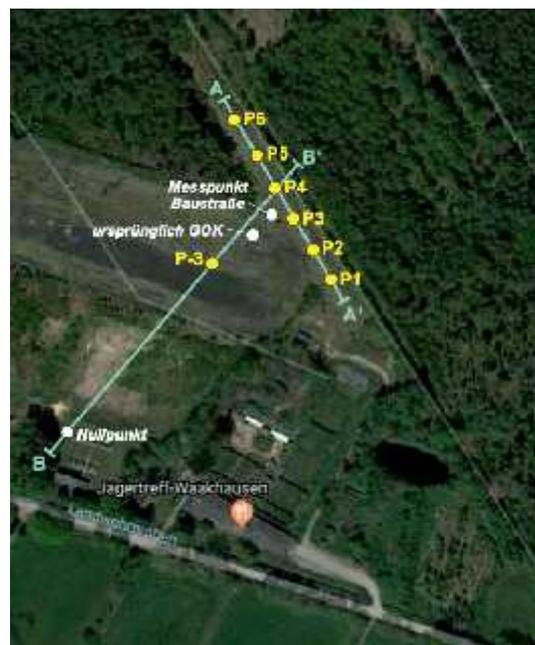
Einbauhöhe des kontaminierten

Abfalls max. 3 m

Blei auf dem Schießstand Waakhausen = 195 t – 230 t Blei (Voss 2003, BRUG 206)
Einbau von ca. 5.500 Kubikmeter kontaminiertem Boden = ca. 6600 t (BRUG 2006)
